PERATURAN MENTERI PEKERJAAN UMUM DAN PERUMAHAN RAKYAT

NOMOR 19 TAHUN 2021

PEDOMAN TEKNIS PENYELENGGARAAN BANGUNAN GEDUNG

CAGAR BUDAYA YANG DILESTARIKAN

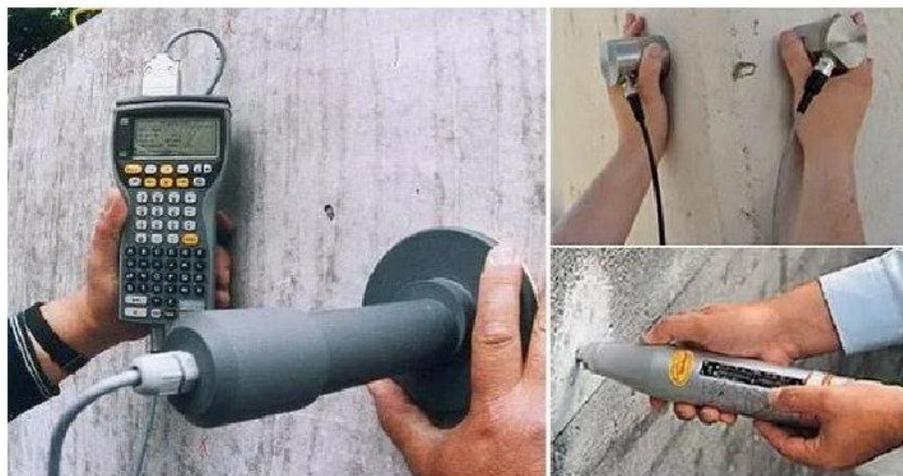
Gambar B.1.9. Pengukuran/pengujian kekuatan beton
Sumber: <https://theconstructor.org/practical-guide/non-destructive-testing-of-concrete/5553/>

Hasil kajian dan pengujian struktur akan menjadi dasar bagi tindakan pelestarian yang terkait dengan upaya penguatan bangunan, misalnya diperlukan tindakan konsolidasi untuk keseluruhan bangunan atau bagian-bagian tertentu BGCB.

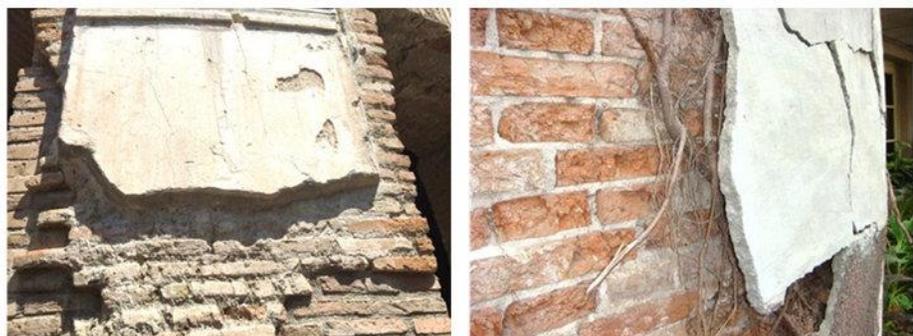
Gambar B.1.12. Plesteran (kiri) dan acian dinding tembok kuno (kanan)

Bukan hanya menyangkut tampilan fisik, material bangunan juga perlu diteliti karakteristik atau sifat fisiknya. Misalnya, plesteran dinding yang menggunakan kapur tidak bisa digantikan dengan plesteran menggunakan semen (PC).

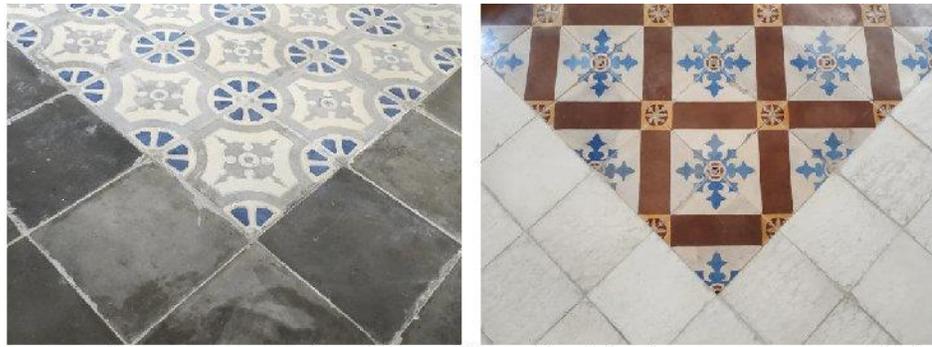
Gambar B.1.13. Pelapis lantai tegel (ubin) kuno yang saat ini sudah bisa dibuat tiruannya

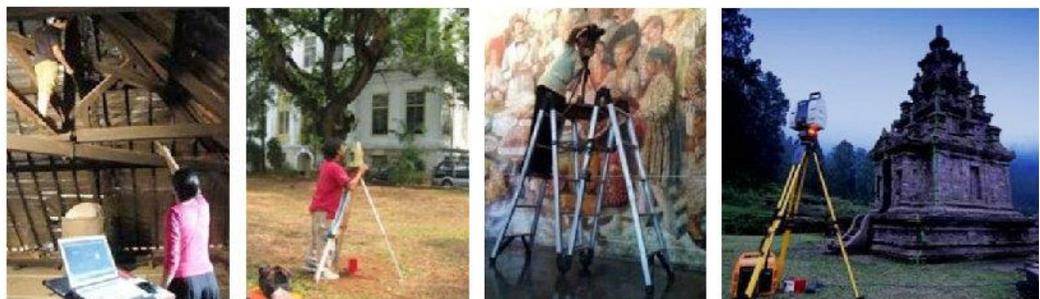
Gambar B.1.14. Teknik pengukuran – dengan cara manual, menggunakan alat teodolit, teknik fotogrametri, serta *3D laser scanner*
Sumber: Nadia Purwestri (PDA), Metode Pelestarian Bangunan Warisan Budaya Berkelanjutan

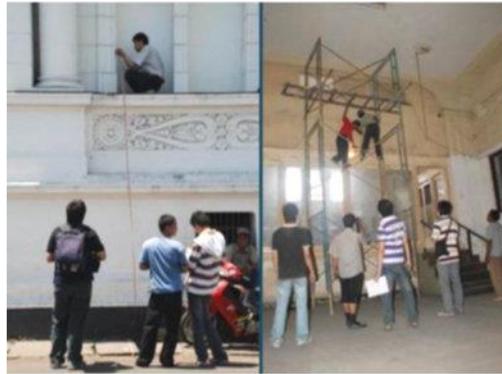
Gambar B.1.15. Kegiatan pengukuran bangunan
Sumber: Konservasi Gedung De Javasche Bank; Surabaya, 2009

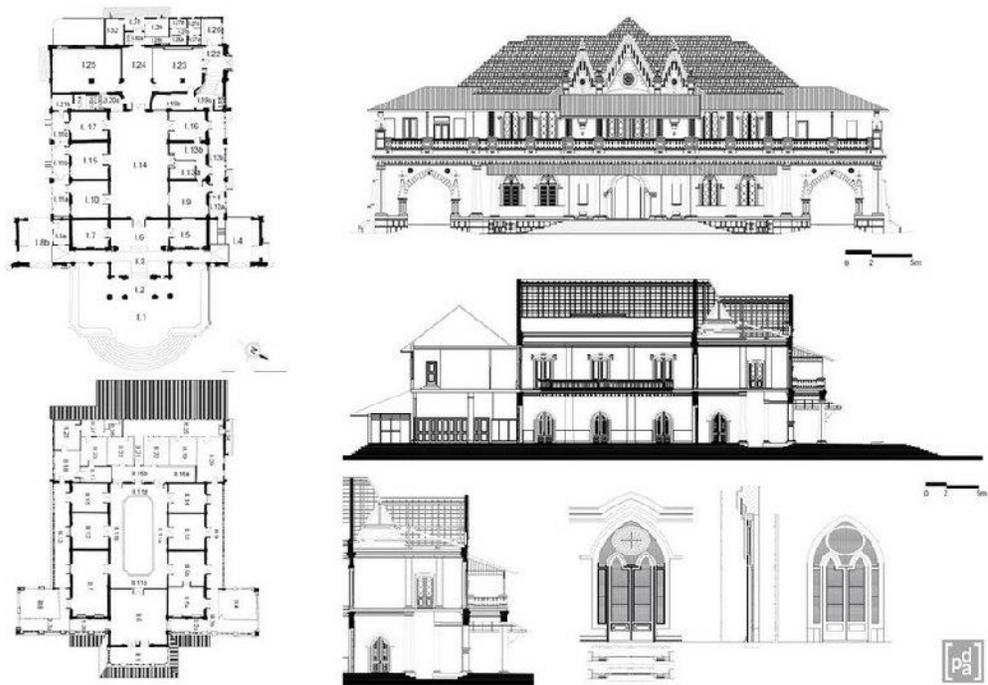
Gambar B.1.17 Contoh penggambaran hasil pengukuran eks Rumah Raden Saleh, Jakarta
Sumber: Nadia Purwestri (PDA), Metode Pelestarian Bangunan Warisan Budaya Berkelanjutan

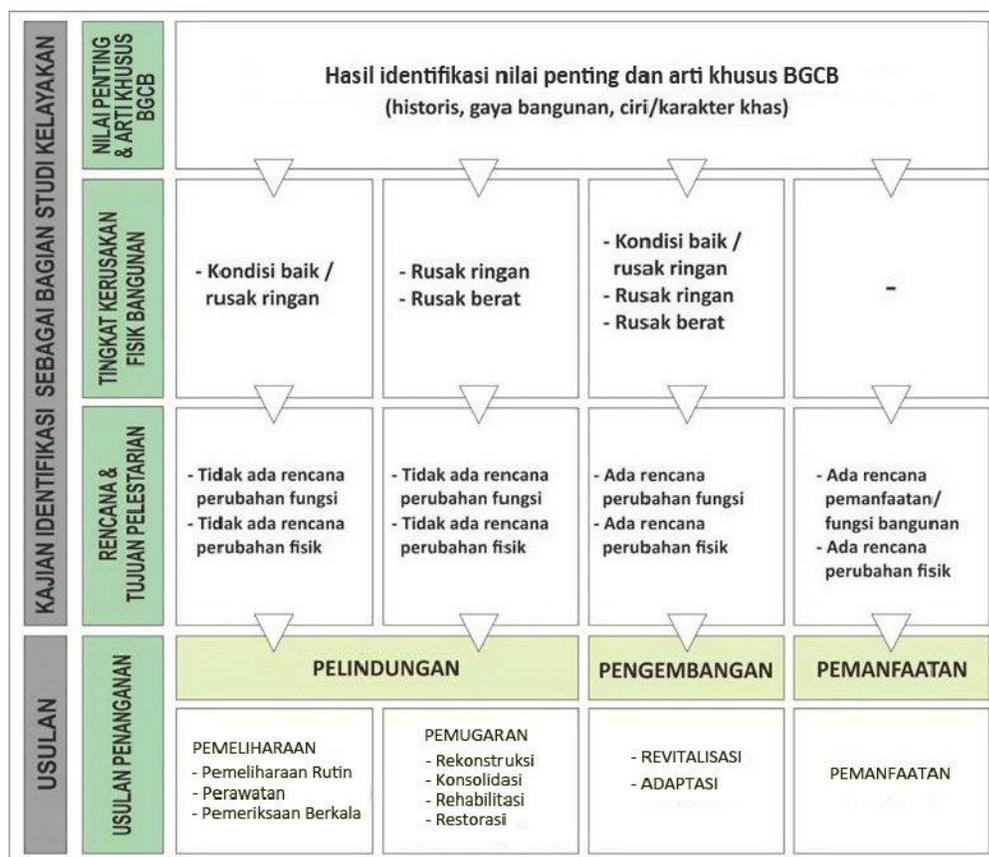
Gambar B.1.18. Matriks penentuan jenis penanganan pelestarian BGCB

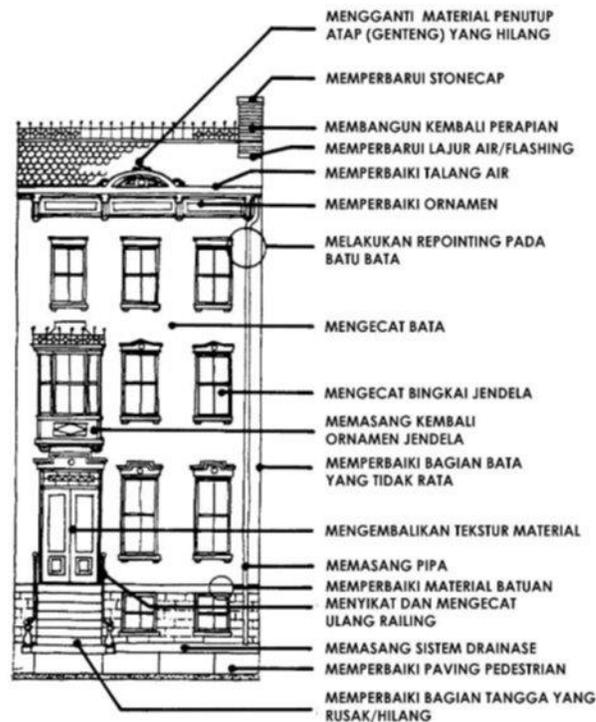
Gambar B.3.1. Contoh Skenario Konsep Penanganan
 Sumber: Naval Facilities Engineering Command. Historic Structures Preservation Manual, US Army, 1991

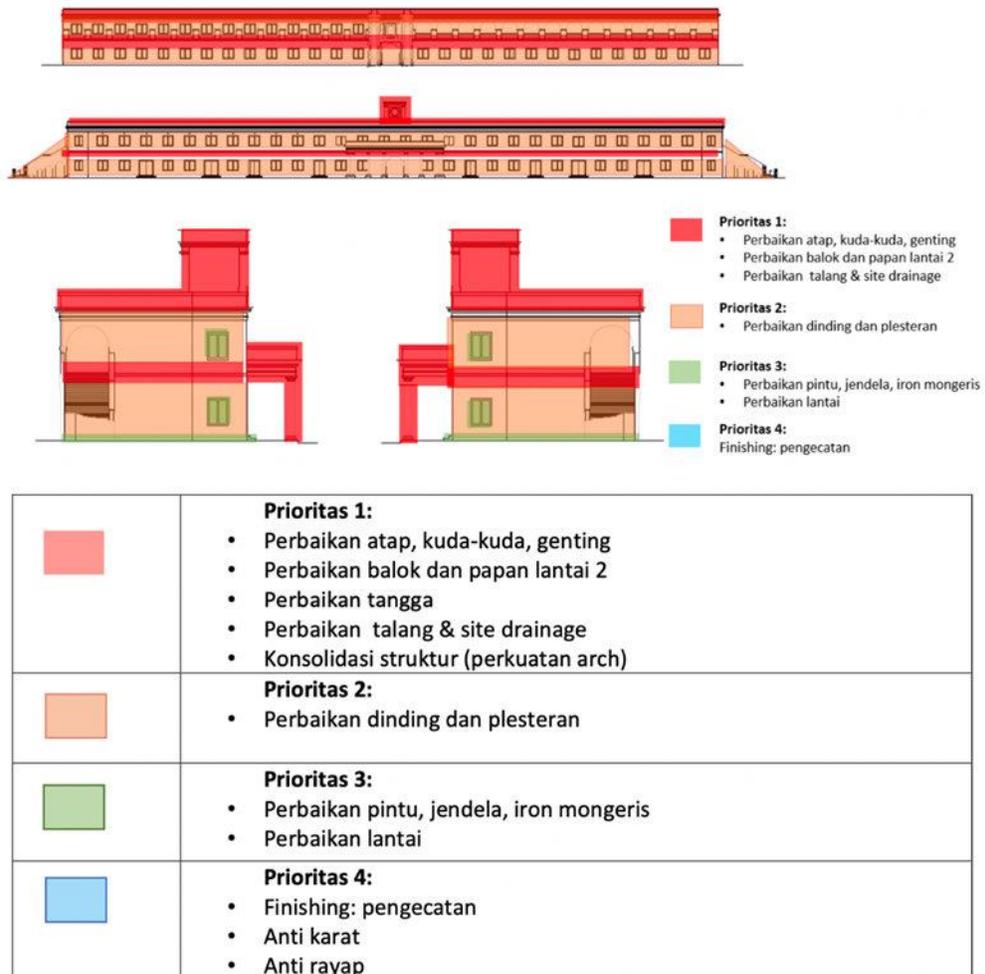
Gambar B.3.3. Prioritas penanganan pelestarian Benteng Van Den Bosch, Ngawi

Bangunan I, Bangunan XII (gerbang), Bangunan XIV (ravelin barat), parit dan lanskap (termasuk perbaikan benteng gundukan tanah dan penataan lanskap sesuai rekomendasi pemanfaatan).

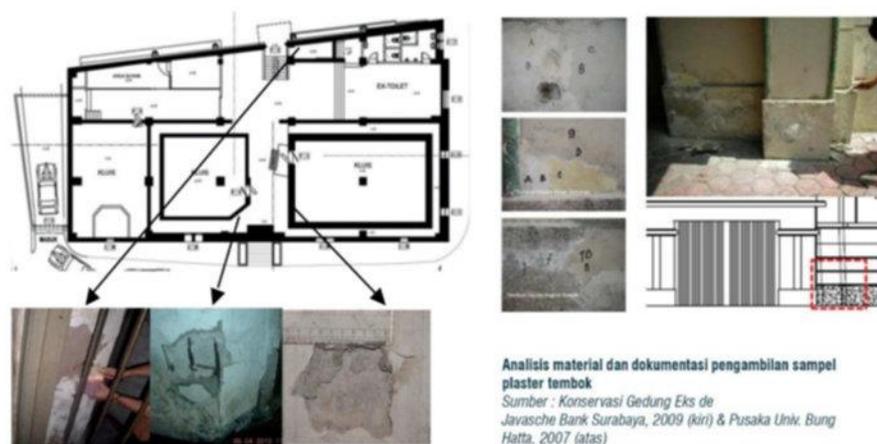
Gambar B.3.4. Analisis material dan dokumentasi pengambilan sampel plester tembok

Setiap pengambilan sampel dari bangunan harus diberikan keterangan mengenai lokasi dan jenis/bagian bangunannya, serta dilakukan pendokumentasian. Tes laboratorium yang dilakukan pada dinding bertujuan untuk mengetahui karakter mekanik dalam hal tekanan/momen dinding dan potongan, serta karakter seismik-nya. Jika pengambilan sample pada bangunan asli tidak memungkinkan, maka dapat menggunakan material yang identik dengan bangunan aslinya. Jika sebelumnya bangunan gedung cagar budaya tersebut sudah memiliki dokumen kajian/studi laboratorium, maka dokumen tersebut dapat dilampirkan dalam pembahasan ini.

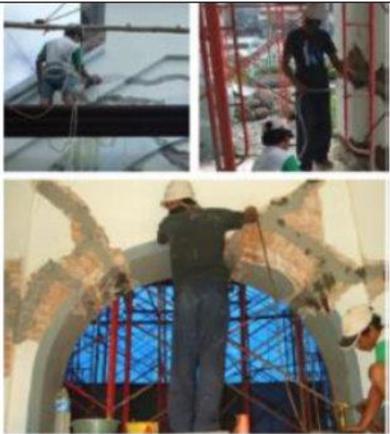
<p>PERBAIKAN BAGIAN YANG RETAK Waktu : _____</p> <p>Rincian Pekerjaan:</p> <ul style="list-style-type: none"> - Bagian pekerjaan yang retak dibersihkan, kemudian retakan dipleset dengan 'sealant' dan dipasang pipa untuk injeksi - Menginjeksi air semen atau bahan-bahan epoxy (bila ada) ke dalam retakan kecil yang terjadi pada dinding pemikul beban, balok maupun kolom - Menggunakan epoxy resin dan epoxy mortar 	(temuan-temuan baru dalam proses pengerjaan)

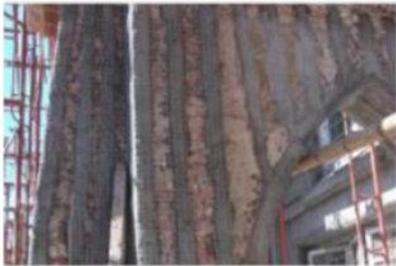
<p>PENGUATAN DINDING DENGAN KAWAT ANYAM Waktu: _____</p> <p>Rincian Pekerjaan:</p> <ul style="list-style-type: none"> - Setelah semua retak tertutup, perkuatan bangunan (strengthening) dilakukan dengan pemasangan kawat anyam di dinding yang tidak diperkuat oleh balok & kolom - Material yang digunakan: (sebutkan detail spesifikasinya) Dst. 	(temuan-temuan baru dalam proses pengerjaan)

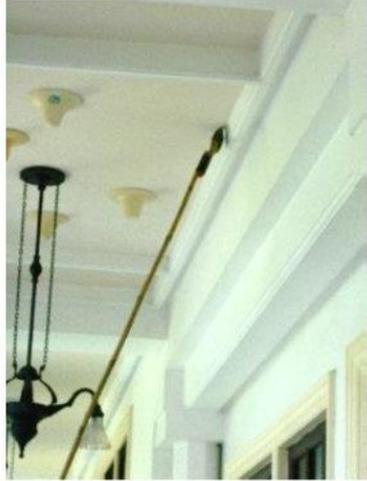
<p>PEMBERSIHAN BAGIAN PLAFON DAN DETAILNYA Waktu: DD/MM/YYYY</p> <ul style="list-style-type: none"> - Pembersihan dilakukan menggunakan kuas halus dengan besaran yang disesuaikan dengan besaran detail plafon, semakin kecil detail plafon maka semakin kecil kuas yang digunakan. - Untuk siku antara sambungan menggunakan kuas yang berukuran besar - Pembersihan sarang laba-laba menggunakan kemoceng

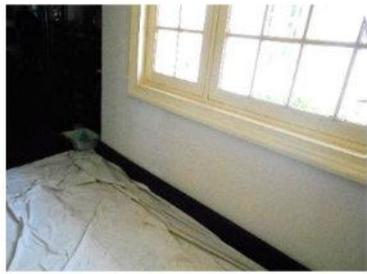
<p>PENGECATAN ULANG Waktu: DD/MM/YYYY</p> <ul style="list-style-type: none"> - Warna yang digunakan merupakan warna yang sesuai dengan daftar warna pada penelitian, yaitu dengan menggunakan cat jenis ... kode warna ... - Kuas yang digunakan kuas halus 	<p>Penggunaan merk cat disesuaikan dengan anggaran yang dimiliki pengelola dan telah distetujui oleh tenaga ahli</p>

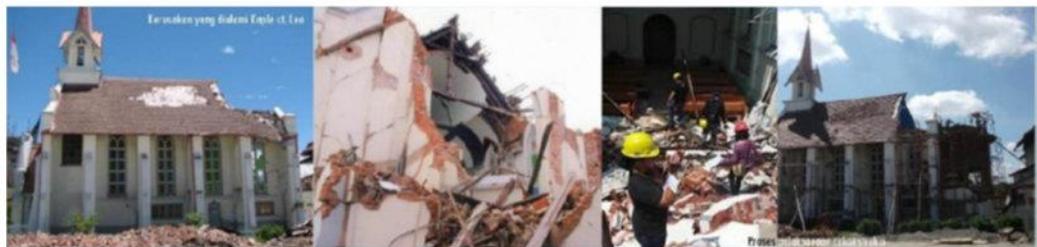
Gambar C.1.3 Retrofitting pasca gempa Kapel St. Leo

1. Memasang penyangga sementara untuk memotong komponen yang rusak berat dan berpotensi roboh.
2. Survei dan identifikasi kerusakan akibat gempa.
3. Pengumpulan dan pengkajian data serta dokumentasi bangunan.
4. Pengukuran dan penggambaran ulang. Pada bagian bangunan yang data dan dokumentasinya tidak lengkap, dilengkapi dengan melihat contoh gereja lain yang dibangun dengan gaya arsitektur yang sama.
5. Membangun kembali bagian yang hancur dengan bentuk fisik dan material yang sedekat mungkin dengan aslinya.

Setelah pemugaran selesai dilaksanakan, ditemukan dokumentasi berupa foto pada bagian yang direkonstruksi. Foto tersebut menunjukkan bentuk yang berbeda dengan estimasi bentuk yang telah dibangun. Hal ini menunjukkan pentingnya kelengkapan data penelitian sejarah sebelum dilakukan pemugaran.

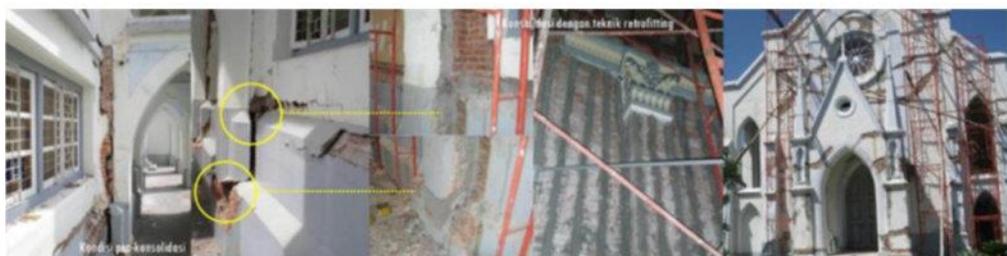
Gambar C.1.4 Konsolidasi Kapel Leo, Padang

Selain bagian-bagian bangunan yang perlu direkonstruksi, terdapat juga bagian-bagian bangunan Kapel Santo Leo yang memerlukan konsolidasi.

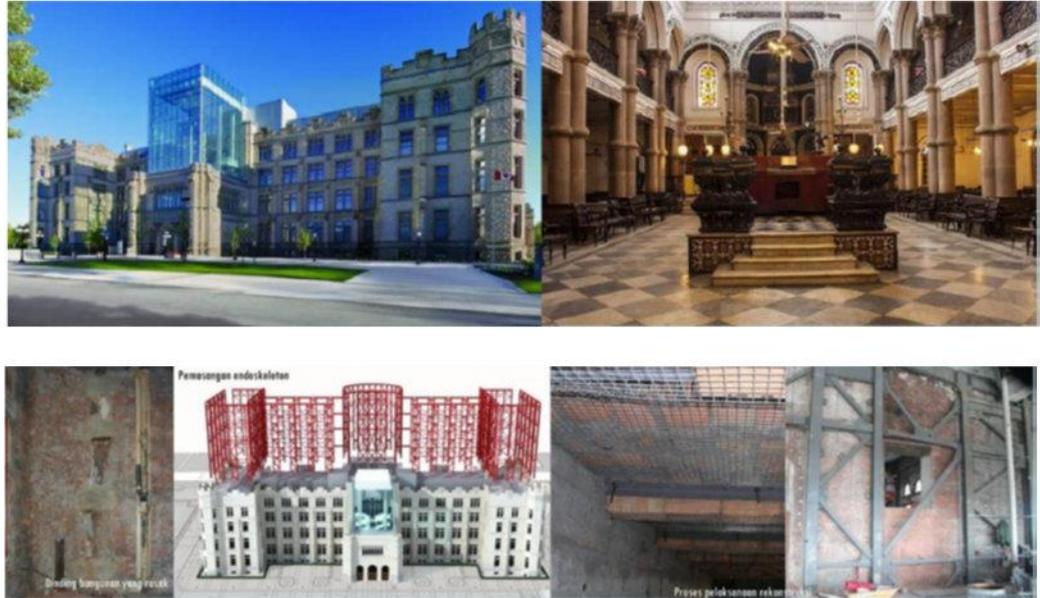
Gambar C.1.5 Konsolidasi Victoria Memorial Museum Building, Canada

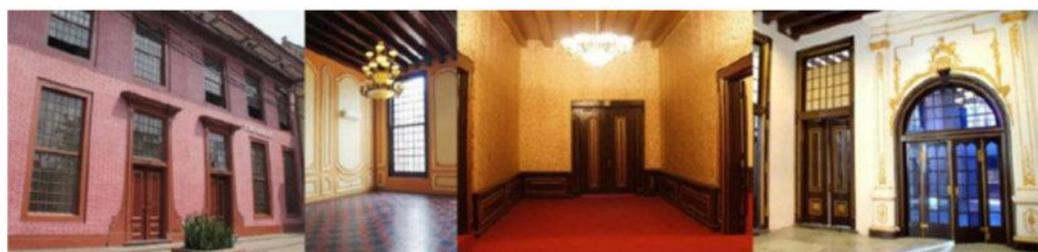
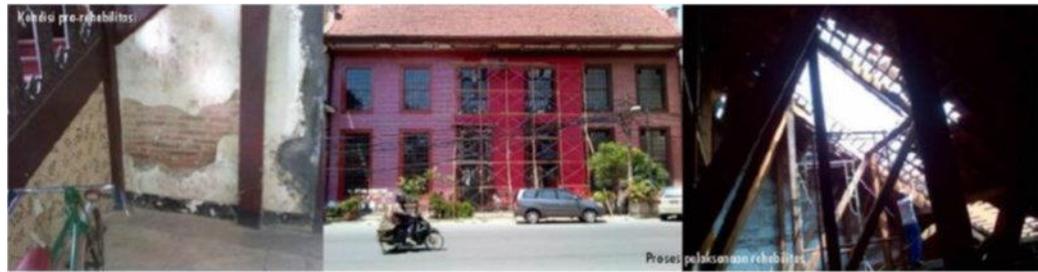
Gambar C.1.6 rehabilitasi Toko Merah, Jakarta Barat

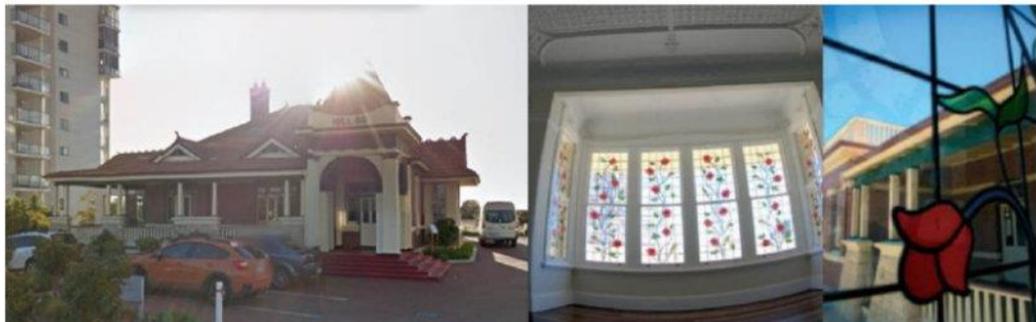
Gambar C.1.7 Rehabilitasi Hill 60, Australia

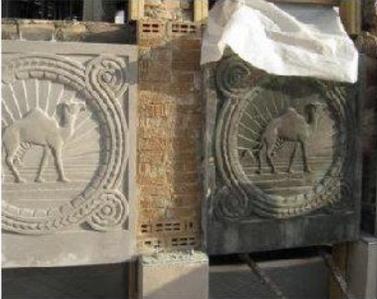
<ul style="list-style-type: none"> - Kerusakan akibat cuaca (termal) - Vandalisme - Pengecatan berulang-ulang menutupi ornamen 	<ul style="list-style-type: none"> - Memperbaiki ornamen yang dapat diperbaiki, atau diganti dengan material yang sesuai. - Pengerokan cat dilakukan secara hati-hati untuk memunculkan kembali ornamen yang tertutup akibat akumulasi cat - Jika ornamen bermaterial keramik, bersihkan dengan bahan yang tidak merusak warna. Jika mengalami rusak ringan dapat 	<p>Membongkar ornamen rusak yang sebetulnya dapat diperbaiki</p>

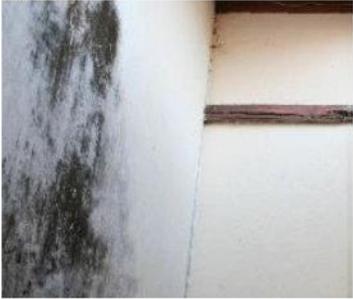
KERUSAKAN/KEBUTUHAN	PENYEBAB	DIANJURKAN	TIDAK DIANJURKAN
Noda pada elemen bentuk eksterior

Debu dan polusi - Kelembaban	<ul style="list-style-type: none"> - Membersihkan permukaan dengan metode yang lembut dan tidak merusak (air detergen, sikat bulu, air bertekanan rendah) - Cat ulang dengan warna yang sama dengan cat aslinya 	<ul style="list-style-type: none"> - Menggunakan metode pembersihan yang dapat merusak fitur fisik - Menggunakan warna cat baru yang dapat mengubah karakteristik bangunan gedung cagar budaya
Pemeliharaan dan perawatan taman di sekitar bangunan gedung cagar budaya

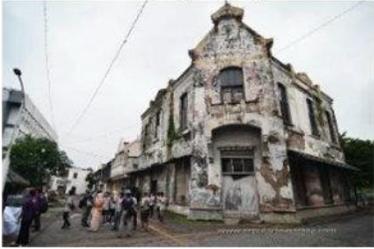
KERUSAKAN	PENYEBAB	DIANJURKAN	TIDAK DIANJURKAN
<p>Noda, lumut dan pengelupasan plasteran pada selubung bangunan</p>

<ul style="list-style-type: none"> - Kelembaban - Kenaikan garam 	<ul style="list-style-type: none"> - Bersihkan bagian plaster yang mengelupas/noda lumut kemudian plaster ulang dengan plasteran yang sesuai. - Gunakan pasir yang bersih dan bebas garam. - Bersihkan dari karat logam dan akar tanaman. - Melakukan pemeliharaan dan pengecekan pada sistem drainase. 	<p>Memperbaiki dengan material dan finishing yang tidak sesuai sehingga mengubah karakteristik tampilan bangunan gedung cagar budaya</p>
<p>Kerusakan pada talang air yang mengakibatkan masuknya air ke dinding eksterior.</p>

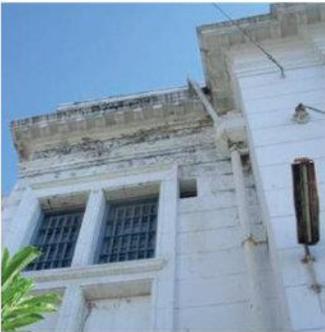
<p>Pemeliharaan talang air yang tidak rutin</p>	<ul style="list-style-type: none"> - Memperbaiki sistem drainase khususnya pada talang air sehingga air tidak bocor dan membasahi dinding eksterior

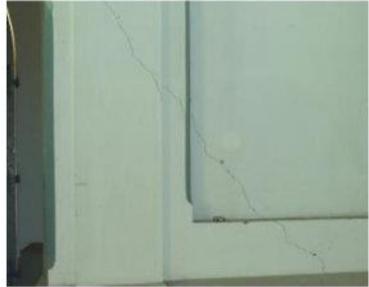
metode yang tidak merusak. - Melakukan pemeliharaan dan pengecekan pada sistem drainase.	- Melakukan pembersihan dengan metode yang merusak elemen dinding eksterior
Retak halus pada dinding eksterior

- Pekerjaan acian tidak sempurna (ikatan acian tidak menyatu dengan plesteran) - Cat yang digunakan tidak memiliki elastisitas yang baik.	Menambal bagian yang retak dengan mortar acian	
Sumber: Canada's Historic Places, Standards and Guidelines for the Conservation of Historic Places in Canada

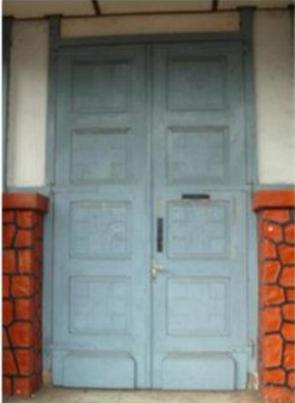
material logam - Usia kayu - Cuaca - Serangga	lapisasi dengan zat anti korosi. - Diperbaiki/diperkuat dengan sambungan railing baru sesuai material aslinya - Untuk kerusakan akibat serangga pada material kayu dapat menggunakan insektisida. Kemudian aplikasikan finishing yang sesuai	bisa diperbaiki
Kerusakan pada pintu masuk

- Cuaca - Kelembaban	- Sebisa mungkin tetap mempertahankan pintu asli. - Menambal bagian yang rusak dengan material baru yang sesuai dengan aslinya dan memiliki daya tahan terhadap perubahan cuaca. - Mengaplikasikan lapisan pelindung cuaca	Membongkar/mengganti pintu masuk yang sebetulnya dapat diperbaiki.
Kebutuhan mengubah letak/posisi pintu masuk

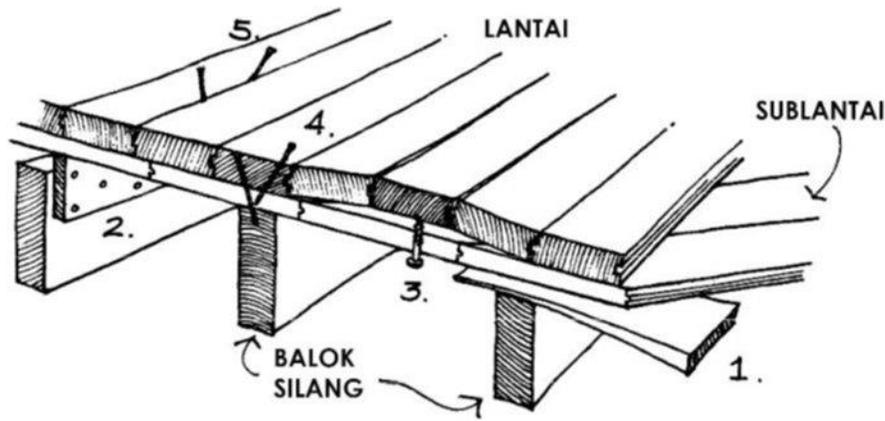
Gambar E.1.1. Kerusakan pada lantai Kayu
 Sumber: Naval Facilities Engineering Command. Historic Structures Preservation Manual, US Army, 1991

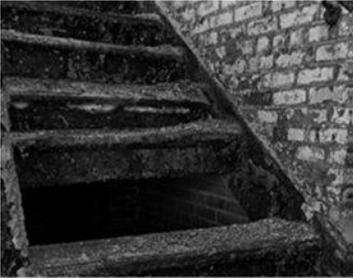
- Oksidasi besi - Tidak ada pemeliharaan dan perawatan rutin	- Bersihkan karat secara perlahan, dan cat menggunakan cat enamel berbahan dasar minyak dan pelapis anti korosi.	Tidak menggunakan sistem pelapisan yang mengandung zat anti korosi
Kerusakan pada tangga

- Usia material	- Perbaikan dapat dilakukan setempat jika tidak membahayakan secara struktur - Jika kerusakan cukup parah, perlu dilakukan perkuatan sebelum perbaikan - Penggantian material harus sesuai dengan aslinya - Perhatikan sambungan pada tangga, jangan sampai ada celah yang mengakibatkan akumulasi debu/tempat serangga	
Panel plafon bermaterial kayu berlubang/lapuk/terkena rayap

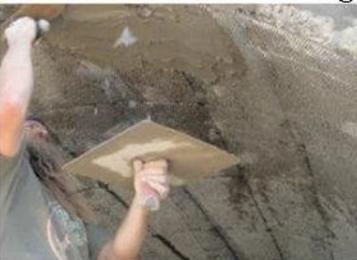
Kerusakan pada plafon	Korosi pada	- Lakukan

KERUSAKAN/KEBUTUHAN	PENYEBAB	DIANJURKAN	TIDAK DIANJURKAN
bermaterial beton bertulang

tulangan baja	perawatan dan pembersihan pada korosi tulangan baja - Perbaiki dengan komposisi bahan mortar/spesi yang sama dengan aslinya	
Pengadaan furnitur sesuai kebutuhan ruang

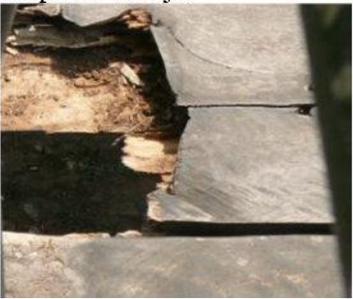
KERUSAKAN	PENYEBAB	DIANJURKAN	TIDAK DIANJURKAN
Pelapukan kayu

Masuknya air, dan kurang pemeliharaan	Memotong bagian kayu yang lapuk dan menggunakan kayu baru dengan jenis yang sama sebagai pelapisnya	Jangan membongkar keseluruhan elemen kayu
Kerusakan akibat rayap

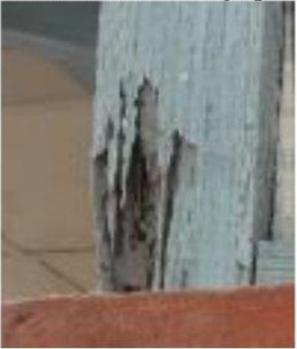
Rayap	<ul style="list-style-type: none"> - Memperbaiki dan memperkuat kayu dengan menginjeksikan epoxy resin. - Tambal dengan resin yang dicampur dengan serbuk kayu atau dengan lapisan tambalan. Jika pengeroposan akibat rayap tergolong besar, aplikasikan insektisida. 	Jangan memotong dan membuang bagian kayu yang tidak rusak
Pembusukan kayu penopang lantai	Pelapukan akibat masuknya air melalui celah-celah kayu	<ul style="list-style-type: none"> - Perbaiki menggunakan pelat stainless steel; metodenya dengan menempatkan pelat stainless steel tersebut pada kayu yang disambung dengan baut. - Penyambungan langsung dengan pasangan kayu baru untuk menopang beban. - Menyediakan ventilasi bawah lantai yang memadai. 	Jangan mengganti kayu dengan lantai beton

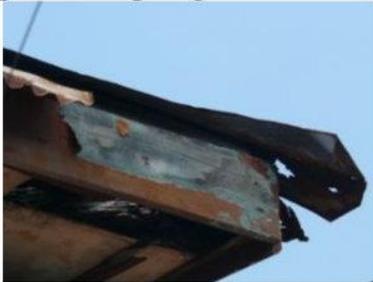
dengan sekrup stainless steel atau kayu - Melindungi kayu dari kenaikan air	
Hilangnya atau pelapukan pada lining atap

Kebocoran air	Pastikan atap, kanopi, dan pipa talang air memiliki sistem drainase yang memadai	Jangan menghancurkan kayu pada kanopi atau detail lining

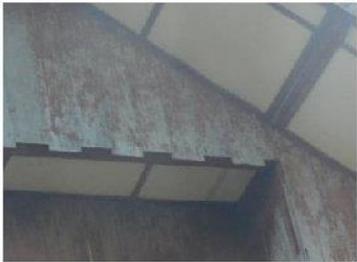
KERUSAKAN	PENYEBAB	DIANJURKAN	TIDAK DIANJURKAN
Cat pada kayu pudar/terkelupas

Cuaca	Melakukan pengecatan ulang pada kayu menggunakan produk cat yang sesuai.	Menggunakan produk cat yang tidak sesuai

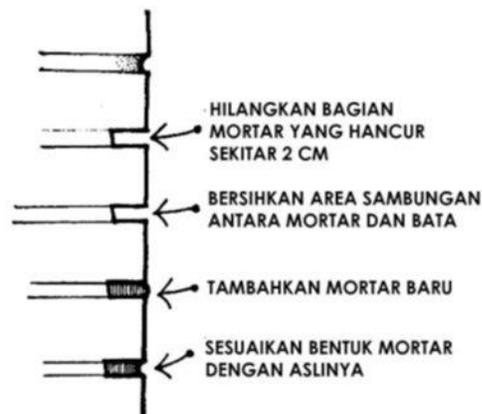
Gambar E.2.1. Cara melakukan Repointing

1. Pembersihan
2. Pembersihan dilakukan dengan cara menggunakan bulu sikat atau water-spray bertekanan rendah. Jangan menggunakan terlalu banyak air dan zat asam pada batu gamping atau marmer karena dapat mempercepat kerusakan batuan.
3. Perbaiki
4. Material untuk perbaikan harus semirip mungkin dengan material asli dalam hal warna, daya serap, ketahanan, dan komposisi bahannya. Ketika mengganti mortar, gunakan campuran yang kompatibel terhadap pasangan batuan.
5. Jangan menggunakan gergaji listrik atau *pneumatic hammers*, karena dapat membuat batuan tidak stabil.
6. Jangan menggunakan cat anti air, karena dapat mempercepat kerusakan akibat terperangkapnya air di dalam batuan.
7. *Repointing* Lapis ulang (*repoint*) bagian mortar yang terlepas karena dapat menjadi jalur masuknya air. Ilustrasi cara melakukan repointing dapat dilihat pada gambar berikut:

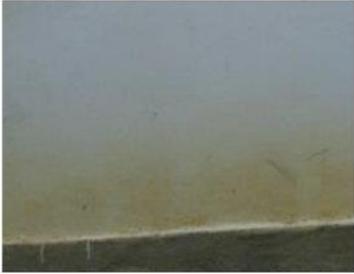
KERUSAKAN	PENYEBAB	DIANJURKAN	TIDAK DIANJURKAN
Kotor/noda tanah

Debu dan polusi	- Membersihkan permukaan dengan metode yang lembut dan tidak merusak (air detergen, sikat bulu, air bertekanan rendah) - Cat ulang dengan warna yang sama dengan cat aslinya	- Menggunakan metode pembersihan yang dapat merusak fitur fisik - Menggunakan warna cat baru yang dapat mengubah karakteristik bangunan gedung cagar budaya
Beton patah/lapisan permukaan beton terbuka dan mengekspos rusaknya tulangan beton.	- Korosi atau kenaikan garam. - Air yang masuk akibat kebocoran atap/saluran air	- Lakukan perawatan terhadap korosi tulangan baja dan tambal menggunakan material beton yang sesuai.	
Sumber: UNESCO, Caring for Your Heritage Building.

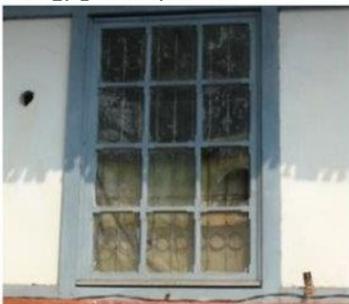
Angin, cuaca, vandalisme, kegagalan glazing pada kaca, atau kerusakan pada kayu bingkai.	- Identifikasi produk kaca yang paling tepat untuk penggantian - Perbaiki keretakan pada kaca yang langka/sulit ditemui menggunakan epoxy resin	Menggunakan kaca pengganti baru tanpa mengidentifikasi tipe kaca asli
Hilangnya lapisan dempul kaca.	Degradasi kandungan	Perbaiki menggunakan

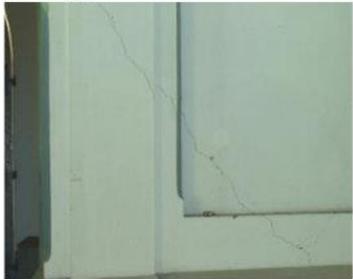
KERUSAKAN	PENYEBAB	DIANJURKAN	TIDAK DIANJURKAN
Keretakan pada dinding/bata

<ul style="list-style-type: none"> - Pergerakan struktural - Getaran - Kegagalan struktur (balok lantai) 	<ul style="list-style-type: none"> - Konsultasi dengan ahli struktur khususnya bangunan gedung cagar budaya - Eksplorasi/penelitian untuk menemukan solusi yang tepat - Keretakan yang tidak membahayakan secara struktur cukup diperbaiki dengan semacam mortar yang memiliki sifat elastis (pasta sealant elastis) agar air tidak masuk ke dalam celah 	Menghancurkan dinding atau menambahkan beton/baja yang dapat menurunkan nilai penting sebagai penambah daya dukung.
Keretakan vertikal pada kolom dan dinding

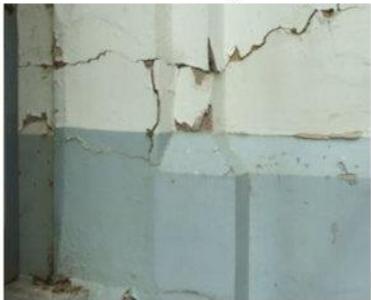
<ul style="list-style-type: none"> - Korosi karena karbonasi beton (akibat daya serap tinggi dan berakibat uap air merusak tulangan baja) 	<ul style="list-style-type: none"> - Konsultasi dengan ahli struktur khususnya di bidang perbaikan beton. - Penambalan dengan beton dapat dilakukan jika kondisi tulangan baja masih baik secara mekanis. - Jika kondisi tulangan baja tidak baik, dapat dilakukan perawatan terhadap korosi dan 	Menutup kerusakan dengan material lain tanpa memperbaiki dan mengatasi penyebab kerusakan

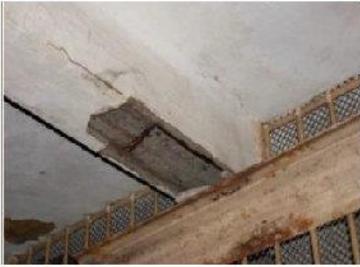
KERUSAKAN	PENYEBAB	DIANJURKAN	TIDAK DIANJURKAN
		tambal menggunakan tambalan beton sintetis.	
Pembengkokan/distorsi atau keretakan lateral pada slab, kolom, balok, atau penopang lainnya.

Gempa	<ul style="list-style-type: none"> - Analisis kekuatan struktur menggunakan software yang diperlukan untuk memperhitungkan daya dukung bangunan. - Celah keretakan diinjeksi menggunakan epoxy - Dapat menggunakan sistem retrofit untuk memperkuat struktur. 	Menghancurkan komponen struktur dan kemudian membangun struktur baru
Pohon tumbuh pada dinding bangunan

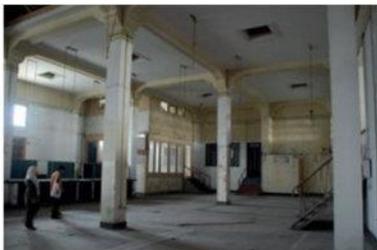
KERUSAKAN	PENYEBAB	DIANJURKAN	TIDAK DIANJURKAN
Pencegahan kerusakan pada struktur

- Melakukan pemeriksaan berkala pada fitur struktur	Menghancurkan dinding atau menambahkan beton/baja yang dapat menurunkan nilai penting sebagai penambah daya dukung.
Perlindungan struktur agar tetap kuat dan tahan lama	- Korosi karena karbonasi	Memberi zat pelapis pada struktur (zat anti korosi pada	Menutup kerusakan dengan material

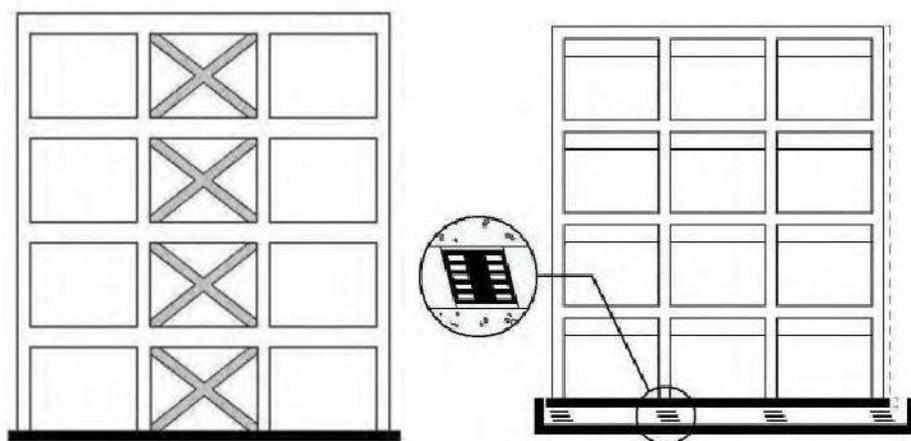
Gambar E.3.1. Retrofitting dengan penambahan elemen diagonal (kiri) atau dengan menambahkan pengunci alas (kanan)
Sumber: Guide for the Structural Rehabilitation of Heritage Building, CIB Publication, Juni 2010

Perkuatan struktur untuk mencegah kerusakan akibat gempa bumi dapat dilakukan diantaranya dengan cara menambahkan elemen tambahan (retrofitting) seperti penambahan shear wall, pengunci alas, atau elemen diagonal pada dinding. Namun cara ini dapat dilakukan jika telah disetujui dan diteliti oleh para ahli tidak berpengaruh besar terhadap penurunan nilai penting bangunan gedung cagar budaya. Cara lainnya adalah dengan menambahkan penghubung antardinding dan lantai di sudut ruangan atau dengan pin dan paku penghubung bermaterial baja di sekeliling antara lantai kayu dan dinding batuan

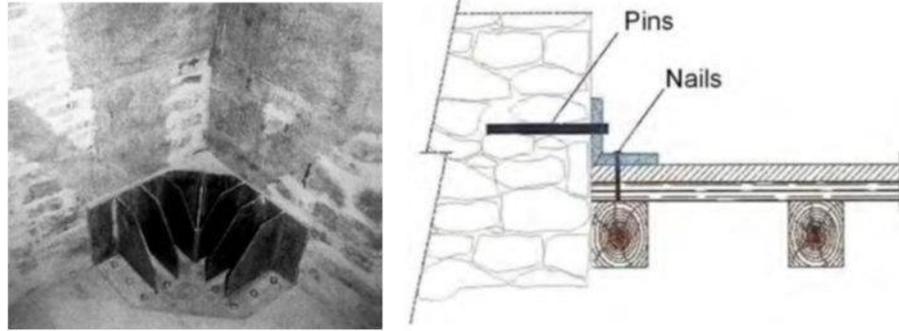
Gambar E.3.2. Penambahan Penghubung Antardinding dan Lantai di Sudut Ruang (kiri) dan Penambahan Pin dan Paku Penghubung di Sekeliling Antara Lantai Kayu dan Dinding Batuan (Kanan)

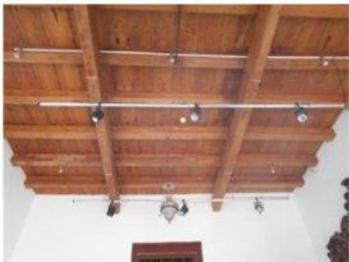
KERUSAKAN	PENYEBAB	DIANJURKAN	TIDAK DIANJURKAN
Kebutuhan pemasangan sistem mekanikal elektrik baru

Mewadahi fungsi	<ul style="list-style-type: none"> - Memasang sistem mekanikal elektrik baru tanpa melukai/menurunkan nilai penting bangunan gedung cagar budaya - Memasang sistem mekanikal elektrik secara rapi dan teratur 	<ul style="list-style-type: none"> - Memasang sistem mekanikal elektrik baru padahal tidak diperlukan - Merusak fitur asli dan finishing pada bangunan eksisting ketika memasang sistem mekanikal elektrik baru
Korosi pada talang air

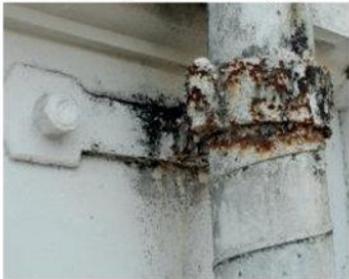
<ul style="list-style-type: none"> - Oksidasi besi - Pemeliharaan yang tidak rutin) 	Melakukan pemeliharaan rutin terhadap komponen utilitas.	
Kerusakan pada sistem pengoperasian jendela	Rusaknya komponen-komponen pada jendela	Memperbaiki komponen jendela yang rusak untuk mempertahankan sistem pengoperasiannya	Mengunci sistem pengoperasian jendela

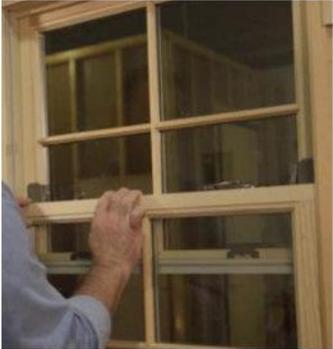
Kerusakan pada sistem pengoperasian jendela

- Rusaknya komponen-komponen pada jendela - Engsel jendela berderit	- Memperbaiki komponen jendela yang rusak untuk mempertahankan sistem pengoperasiannya - Aplikasikan minyak pelumas pada engsel jendela	Mengunci sistem pengoperasian jendela
Sumber: Urban Redevelopment Authority, Conservation Guidelines Technical Supplement: Understanding Mechanical & Electrical Services

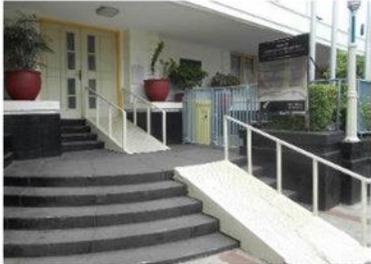
KERUSAKAN / KEBUTUHAN	PENYEBAB	DIANJURKAN	TIDAK DIANJURKAN
Kebutuhan penambahan fitur aksesibilitas

Pemenuhan syarat kemudahan/ aksesibilitas bangunan	- Memasang fitur aksesibilitas tambahan tanpa melukai bangunan dan dengan material yang mudah dikenali dari material asli. - Memperhatikan prinsip-prinsip pelestarian.	Memasang fitur aksesibilitas tambahan dengan merusak fitur asli bangunan gedung cagar budaya

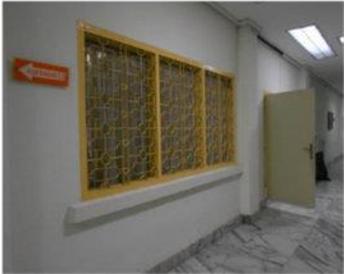
KERUSAKAN / KEBUTUHAN	PENYEBAB	DIANJURKAN	TIDAK DIANJURKAN
Kebutuhan pengadaan jalur evakuasi

Pemenuhan syarat kemudahan/ aksesibilitas bangunan	- Menyediakan jalur evakuasi tanpa mempengaruhi pengaturan ruang yang tergolong penting	Mengubah pola sirkulasi interior secara drastis untuk memenuhi Ketentuan aksesibilitas
Sumber: Canada's Historic Places, Standards and Guidelines for the Conservation of Historic Places in Canada

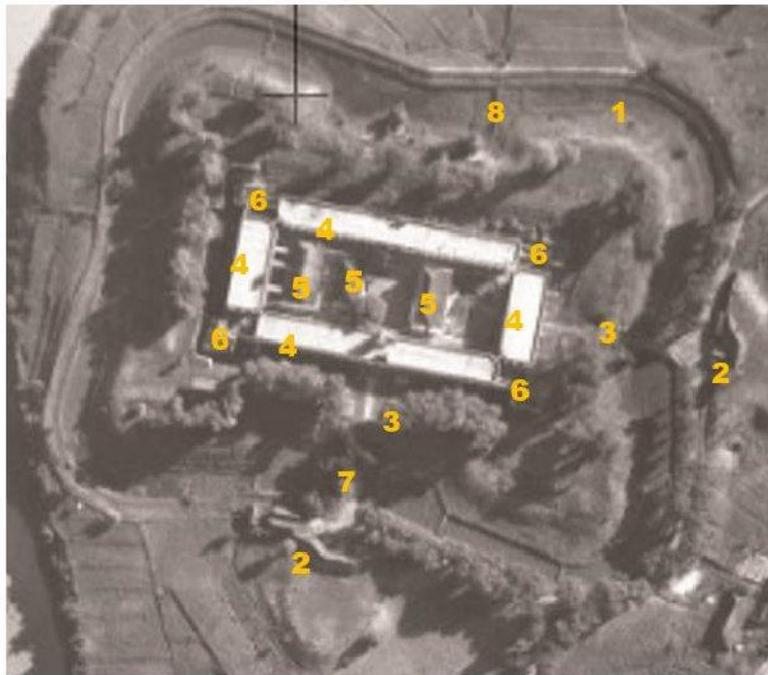
Gambar asli benteng ini tidak ditemukan, namun dari foto udara tahun 1948 dapat diketahui bahwa benteng berbentuk segi empat yang di setiap sudutnya dilengkapi dengan bastion. Gerbang masuk terdapat di sisi selatan dan timur. Di kedua gerbang masuk dilindungi oleh Ravelin. Di dalam benteng terdapat 3 bangunan turutan dan sebuah halaman luas di tengah. Benteng dikelilingi parit keliling sebagai perlindungan. Jembatan jungkit terdapat di depan gerbang masuk timur.

1. Parit keliling
2. Ravelin
3. Gerbang masuk
4. Bangunan benteng
5. Bangunan turutan
6. Bastion
7. Jembatan jungkit
8. Saluran air

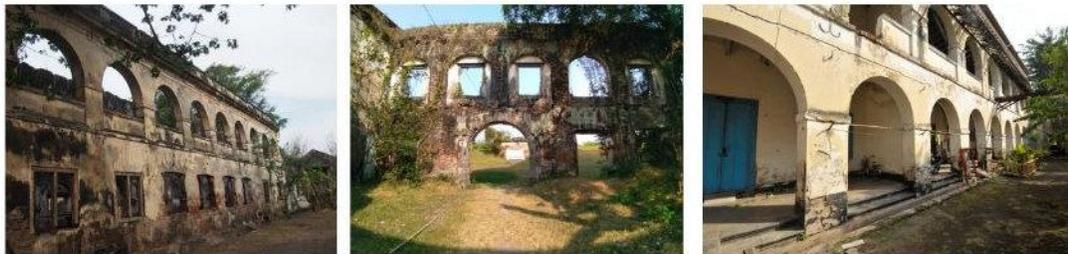
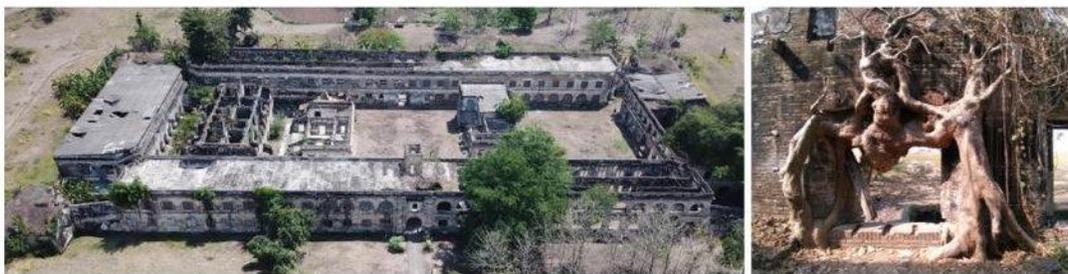
Gambar F.5. Dokumentasi Kondisi Eksisting Benteng

Kondisi bangunan-bangunan dalam benteng yang sudah tidak ditempati (kiri) dan yang masih ditempati (kanan)

Foto udara memperlihatkan atap bangunan sebagian besar sudah tidak ada lagi.

Bagian bangunan yang sudah ditumbuhi pohon dengan akar sangat besar

Bangunan benteng berada dalam kondisi rusak, sebagian besar rusak berat. Atap bangunan sebagian besar sudah tidak ada. Pintu dan jendela hanya tersisa sedikit pada bagian bangunan yang masih dijadikan tempat tinggal. Beberapa bagian bangunan ditumbuhi oleh tanaman liar yang sudah tumbuh besar sehingga merusak struktur bangunan. Parit keliling sebagian besar sudah tidak terlihat bekasnya. Jembatan jungkit sudah tidak ada. Bangunan ravelin dan gerbang timur sudah hancur.

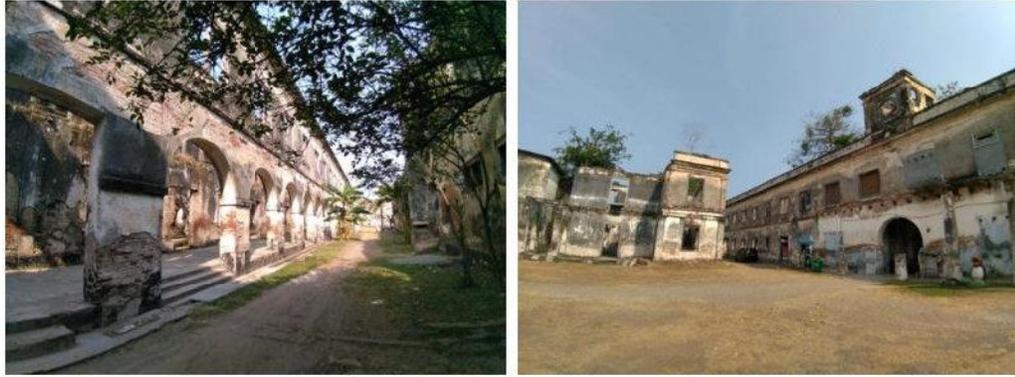
Gambar F.7. Tampak samping benteng

Bangunan Benteng Van den Bosch di Ngawi ini secara keseluruhan menampilkan langgam Neo-klasik terutama terlihat pada 4 bangunan berbentuk segi empat pada keempat sisi benteng.

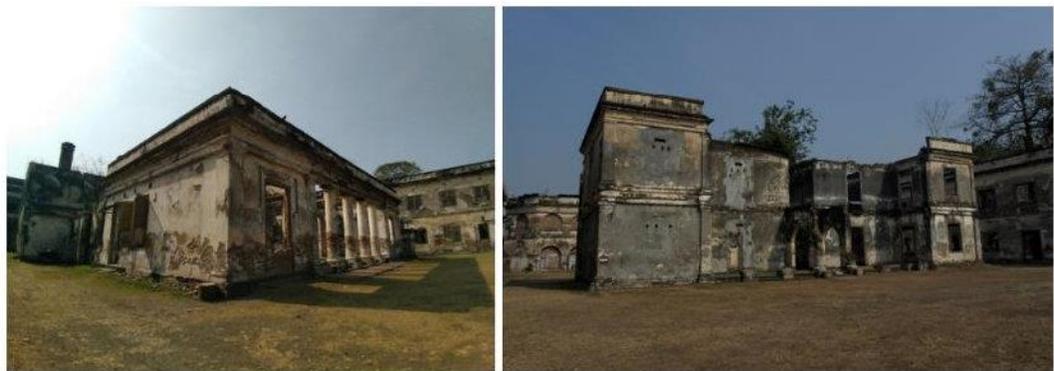
Pada halaman tengahnya, benteng ini mempunyai 3 bangunan turutan berlantai dua dan berlantai satu. Ketiga bangunan turutan ini memperlihatkan langgam *Indische Woonhuis*. Yaitu langgam arsitektur yang merupakan perpaduan dari langgam Neo-klasik (barat) yang beradaptasi dengan iklim setempat dan arsitektur lokal. Ciri khas dari langgam ini adalah; bentuk bangunan yang simetris, adanya pemakaian elemen-elemen arsitektur neo-klasik seperti kolom, entablature dan lain-lain, adanya peninggian lantai bangunan, adanya teras (biasanya di depan dan di belakang, namun ada juga yang menggunakan teras keliling) serta pemakaian atap dengan bentuk lokal dan pemakaian atap teritisan.

Gambar F.8. Dokumentasi 2 bangunan turutan berlanggam *indische woonhuis*

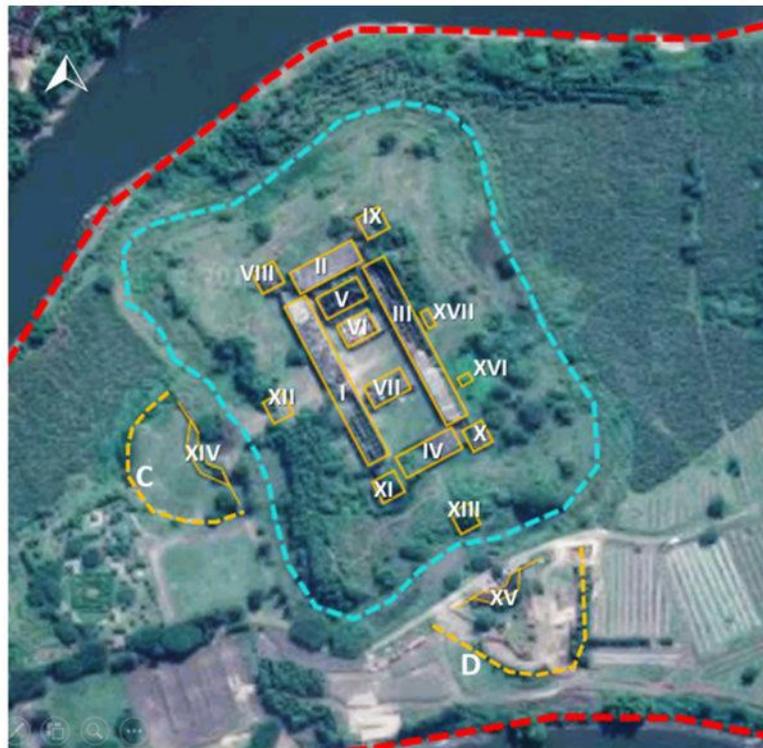
Gambar F.9 Pembagian blok bangunan

Blok / bagian	Luas bangunan (m2)			Keterangan
	lantai 1	lantai 2	Luas total	
I	1521.7	760.85		lantai 2 hanya 1/2
II	642.2	642.2		masih utuh 2 lantai
III	145.2	72.6		lantai 2 hanya 1/2
IV	653.7	326.85		lantai 2 hanya 1/2
V	529.6			Lantai 2 sudah hilang
VI	359			hanya 1 lantai
VII	442.8			Lantai 2 sudah hilang
VIII	137.5			hanya 1 lantai
IX	137.5			hanya 1 lantai
X	131.1			hanya 1 lantai
XI	136.7			hanya 1 lantai
XII	81			hanya 1 lantai
XIII	174.9			hanya 1 lantai
XIV	390.5			hanya 1 lantai
XV	308.3			hanya 1 lantai
Luas total bangunan	5791.7	1802.5	7594.2	
Luas lahan benteng sampai parit				7,415 Ha
Luas lahan benteng sampai sungai dan gerbang				21,18 Ha

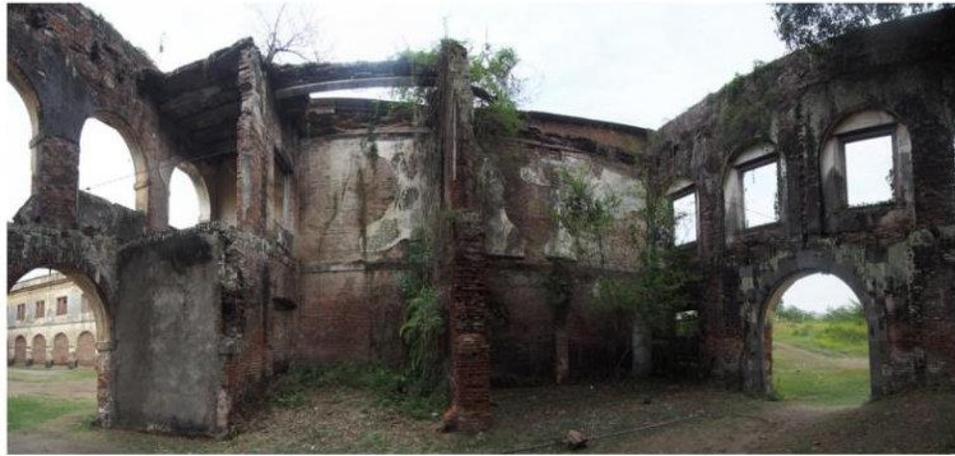
Gambar F.10 Struktur Funikular berupa dinding tebal sebagai penyangga beban keseluruhan bangunan

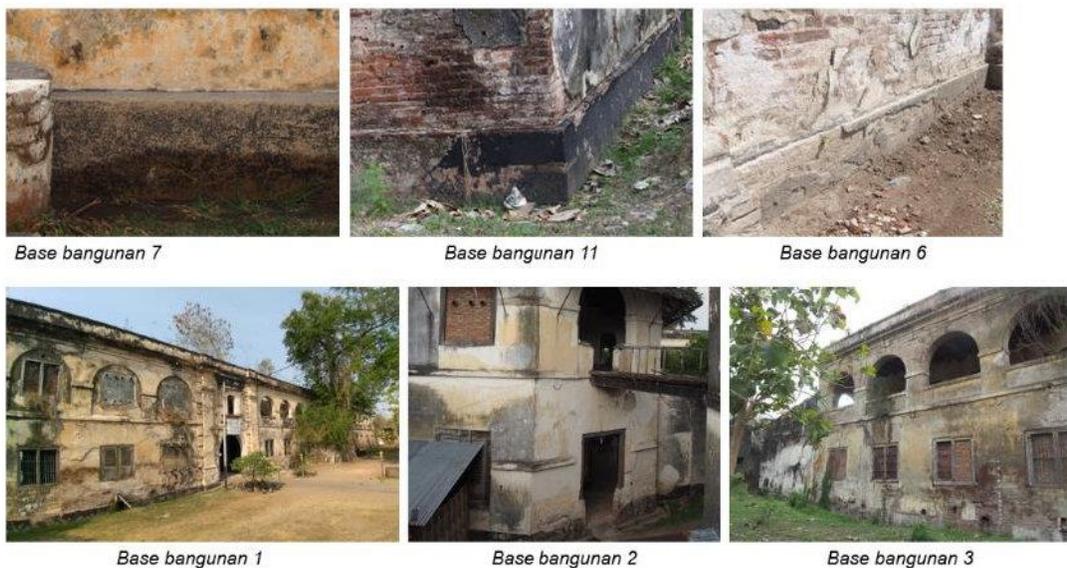
Base adalah bagian bawah dari dinding atau kolom yang dianggap sebagai elemen arsitektur terpisah. Hampir semua bangunan dalam benteng ini memiliki base. Pada benteng ini base terbuat dari bata yang diplester.

Gambar F.11 Tampak Base Bangunan

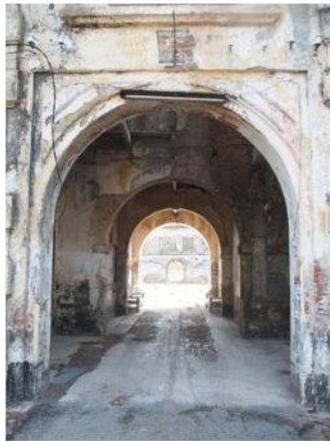
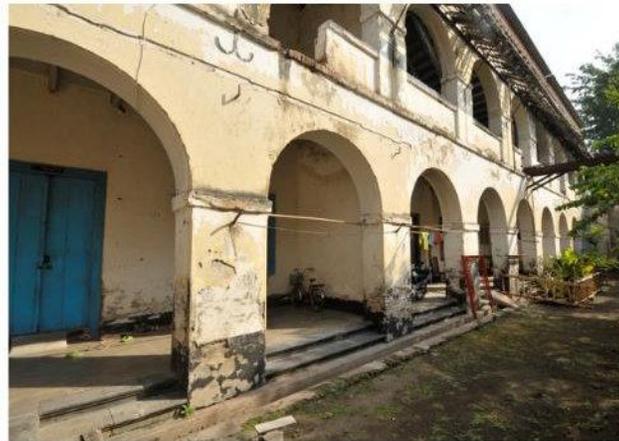
Gambar F.12 bentuk arch benteng

Arch yang membentuk lorong masuk

Arch pada lantai dasar dan lantai atas yang menghadap ke halaman dalam, melindungi teras

Arch atau plengkung pada benteng ini terdapat pada semua bangunan benteng berbentuk segi empat yang berada pada keempat sisi benteng. Arch pada bangunan I membentuk jalur masuk dari luar ke dalam, demikian juga dengan bangunan II, III dan IV. Pada bangunan II dan IV, arch juga terdapat pada lantai satu dan dua pada sisi bangunan yang menghadap ke halaman dalam, melindungi teras.

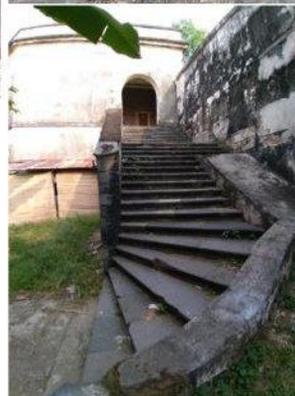
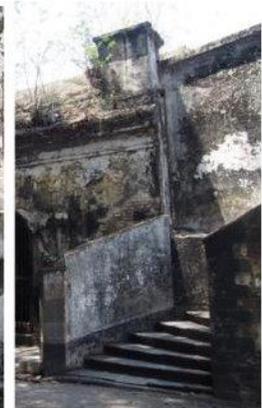
Gambar F.13 bentuk tangga di dalam benteng

Tangga yang terletak pada kedua sisi bangunan 1 dan bangunan 3 yang menghubungkan kedua bangunan itu dengan bastion

Tangga eksterior pada benteng ini terletak pada semua bangunan, karena lantai bangunan dibuat tinggi dari atas permukaan tanah, maka di depan bangunan terdapat tangga.

Seperti tangga yang terdapa di antara arkade pada bangunan 2, serta tangga yang terletak di depan pintu masuk. Selain itu terdapat 4 buah tangga yang masing-masing terletak di samping kiri dan kanan bangunan 1 dan bangunan 3. Tangga ini berbentuk sedikit melengkung pada bagian bawah. Tangga ini juga menghubungkan bangunan 1 dan 3 dengan bastion. Tangga-tangga tersebut memiliki anak tangga yang dilapis dengan batu.

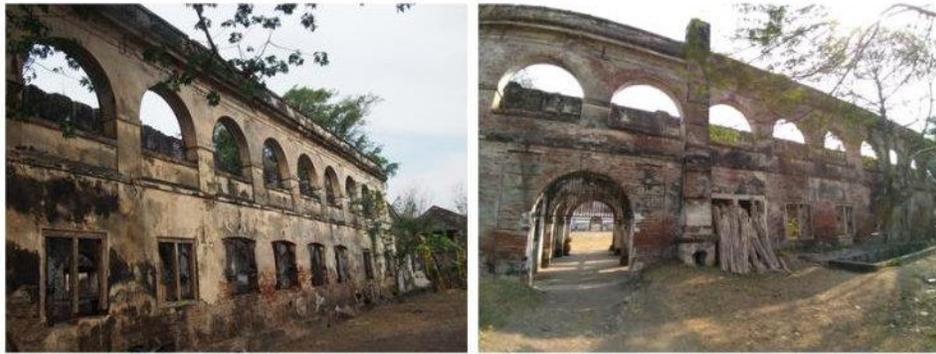
Gambar F.14 Dinding bangunan yang merupakan dinding struktur

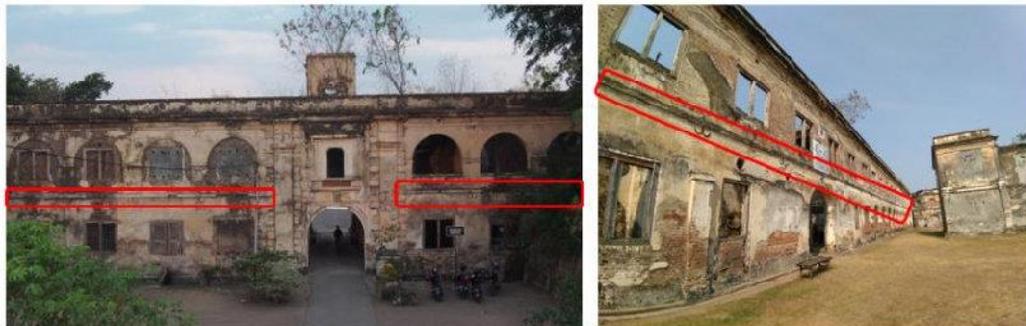
Gambar F.15. Cornice yang terdapat pada dinding eksterior bangunan 1, 2 dan 3

Cornice yang terdapat pada dinding eksterior bangunan 1, 2, 3 dan 4

Cornice adalah ornamen dekoratif yang terdapat pada bagian atas sepanjang dinding bangunan. Pada bangunan ini cornice merupakan elemen dekoratif yang membagi dinding lantai 1 dan lantai 2.
