PERATURAN MENTERI PEKERJAAN UMUM DAN PERUMAHAN RAKYAT

NOMOR 19 TAHUN 2021

PEDOMAN TEKNIS PENYELENGGARAAN BANGUNAN GEDUNG

CAGAR BUDAYA YANG DILESTARIKAN

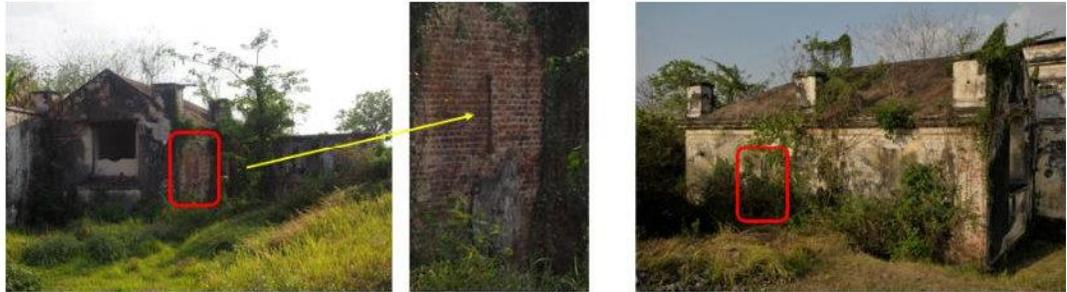
Gambar F.16 Lubang bidik yang terdapat pada dinding luar bangunan 8,9,10 dan 11

Lubang bidik berupa celah kecil berbentuk persegi panjang vertikal terdapat pada dinding luar bastion pada benteng ini. Lubang bidik berfungsi sebagai celah (lubang) untuk membidikkan senapan kepada musuh yang berada di luar benteng.

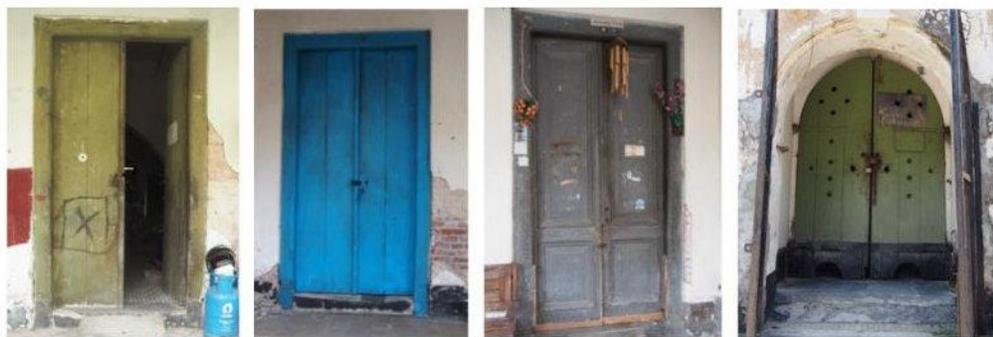
Gambar F.17 jenis pintu yang masih tersisa pada benteng

Terdapat beberapa jenis pintu pada bangunan ini. Pintu kayu berdaun ganda dengan daun pintu papan kayu dan daun pintu panel kayu yang berbentuk persegi serta pintu lengkung dengan daun pintu berupa bilah-bilah papan kayu yang disambung..

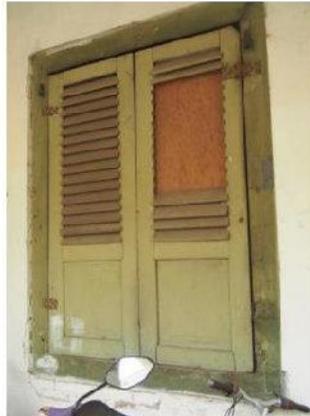
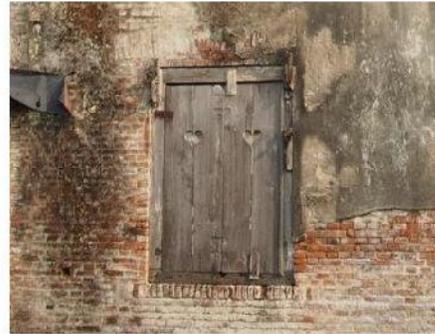
Gambar F.18 Jendela kayu berdaun ganda

Beberapa jenis jendela yang masih dapat ditemukan pada benteng ini adalah; jendela kayu berdaun ganda dengan daun jendela panel kayu dan krepyak serta jendela kayu berdaun ganda dengan daun jendela papan kayu.

Jendela kayu berdaun ganda, dengan daun jendela panel kayu dan krepyak

Jendela kayu berdaun ganda dengan daun jendela papan kayu

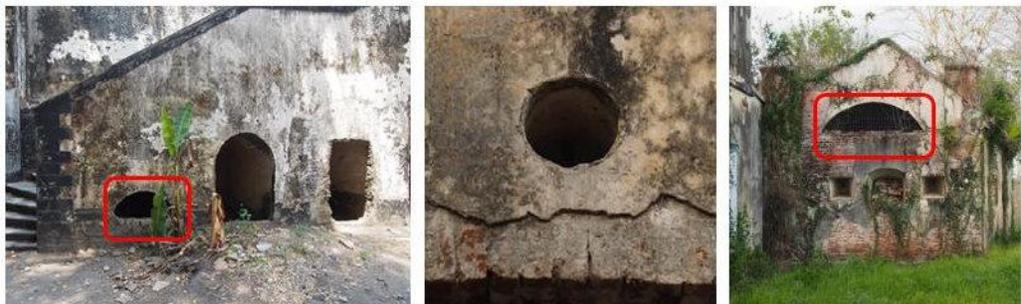
Ventilasi atau lubang udara pada benteng ini berbentuk lingkaran dan setengah lingkaran.

Gambar F.19 Ventilasi yang ada pada bastion benteng

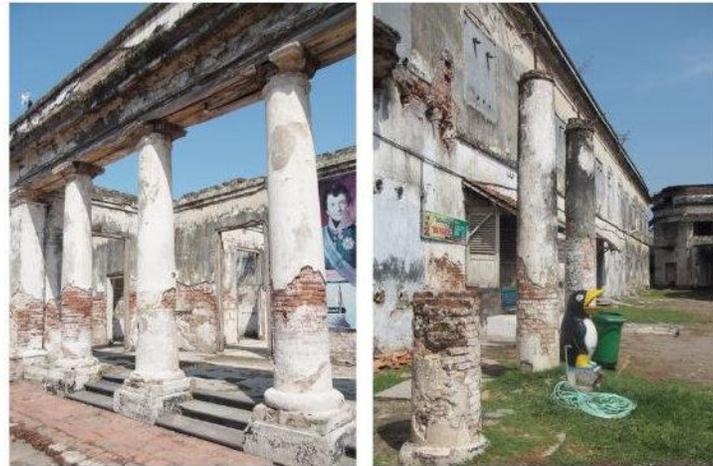
Gambar F.21 Sisa Kolom pada bangunan

Kolom pada benteng ini terdapat pada bangunan I dan bangunan VI. Pada bangunan I masih dapat ditemukan beberapa sisa kolom-kolom pada bagian bangunan yang menghadap ke halaman dalam. Kolom-kolom pada bangunan VI terdapat pada bagian depan bangunan, kolom-kolom tersebut terletak tepat di depan teras depan. Semua kolom pada benteng ini adalah kolom dorik.

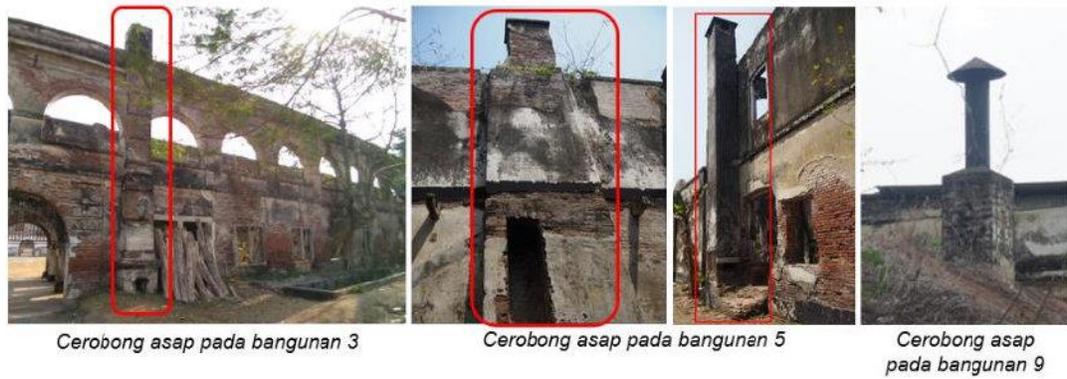
Cerobong asap pada benteng ini dapat ditemukan pada bangunan 3, bangunan 5 dan bangunan 9. Cerobong pada bangunan 3 dan bangunan 5 berbentuk persegi terbuat dari bata dengan bagian bawah lebih besar dari bagian atasnya. Bagian atas cerobong diberi atap perisai. Cerobong asap pada bangunan 9 bagian atasnya terbuat dari besi berbentuk bulat dan diberi tutup kerucut.

Gambar F.22 bentuk cerobong asap pada benteng

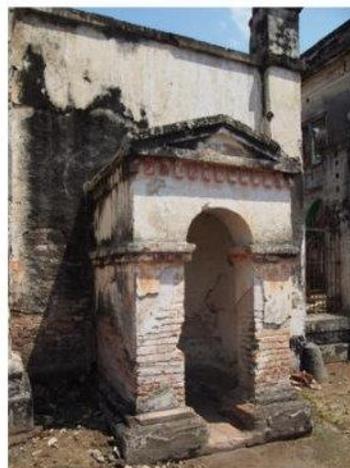
Gambar F.23 pos jaga

Pada bagian depan bangunan 6, terdapat sebuah bangunan kecil menempel berupa pos jaga. Pos jaga ini berbentuk segi empat, mempunyai bukaan berbentuk lengkung pada bagian depan dan memiliki atap pelana terbuat dari bata.

Pos jaga yang terdapat pada bagian depan bangunan 6

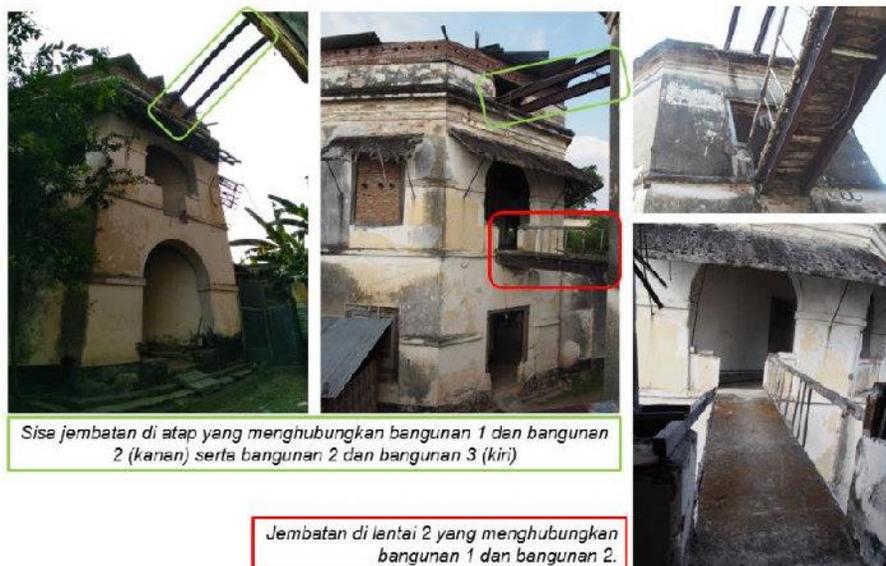
Gambar F.24 Jembatan pada benteng

Awalnya keempat bangunan persegi panjang yang membentuk benteng ini dihubungkan dengan jembatan pada lantai 2 dan atap. Rangka jembatan terbuat dari baja sedangkan lantai jembatan dari kayu. Lebar jembatan sekitar 1 meter. Saat ini jembatan penghubung di lantai 2 hanya tersisa 1 jembatan yang menghubungkan bangunan 1 dan bangunan 2. Jembatan penghubung pada atap tersisa rangkanya saja yaitu yang menghubungkan bangunan 2 dan bangunan 3.

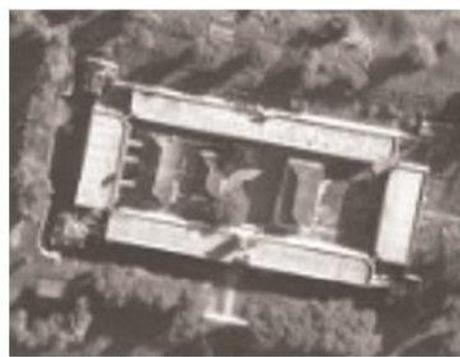
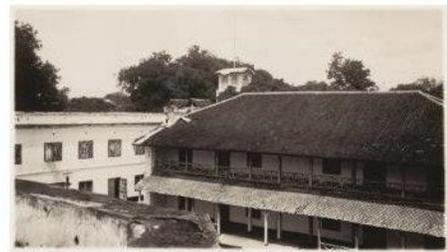
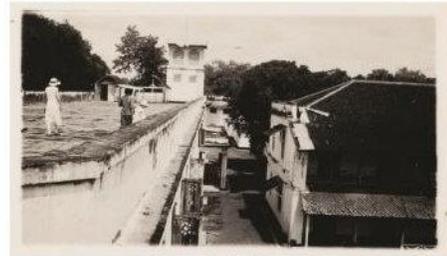
Gambar F.25 Bentuk dan penutup atap pada benteng

Bangunan I, II, III dan IV memiliki atap datar terbuat dari bata, sementara atap pada bangunan turutan merupakan atap jurai dengan penutup genteng

Atap pada bangunan turutan V

Atap pada bangunan I

Bentuk atap pada bangunan benteng I, II, III dan IV adalah atap datar terbuat dari bata yang bagian atasnya dilapis dengan ubin terakota berwarna merah. Atap datar pada keempat bangunan benteng ini saling terhubung dengan jembatan, sementara atap pada bangunan turutan V, VI dan VII adalah atap jurai dengan bahan penutup atap genteng. Atap pada bastion adalah atap jurai pelana terbuat dari bata.

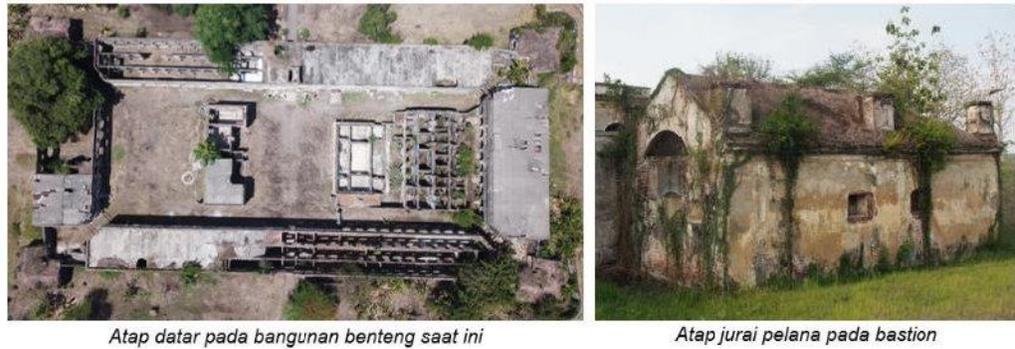
Gambar F.26 Jenis dan bentuk atap pada benteng

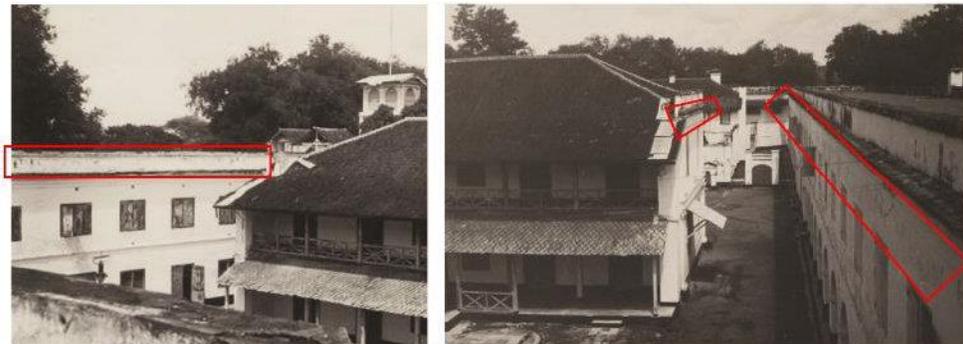
Entablature adalah elemen yang terletak di antara atap dan kolom atau dinding pada bangunan Klasik. Elemen ini muncul kembali pada bangunan Neo-Klasik. Entablature pada benteng ini terdapat pada sekeliling bagian atas dinding pada bangunan I, II, III dan IV, dan pada bangunan turutan V, VI dan VII.

Gambar F.27 Bentuk entablature pada atap

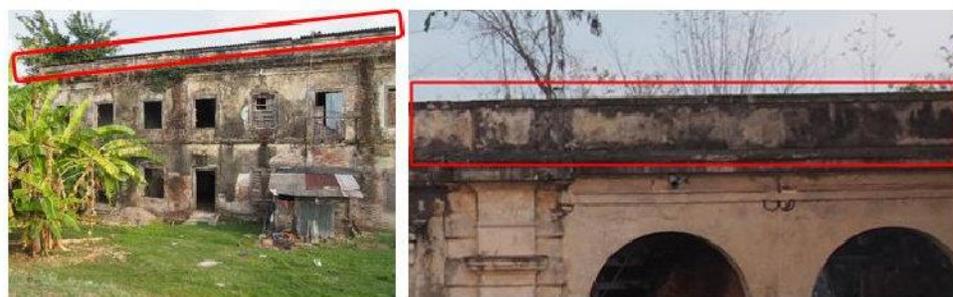
Parapet adalah dinding rendah yang terdapat pada pinggiran atap. Parapet pada benteng ini terdapat pada atap bangunan 1, 2, 3 dan 4. Parapet ini memiliki tinggi sekitar 1 meter dan memiliki ornamen pada bagian luarnya.

Gambar F.27 parapet pada pinggi atap bangunan 1,2, 3 dan 4

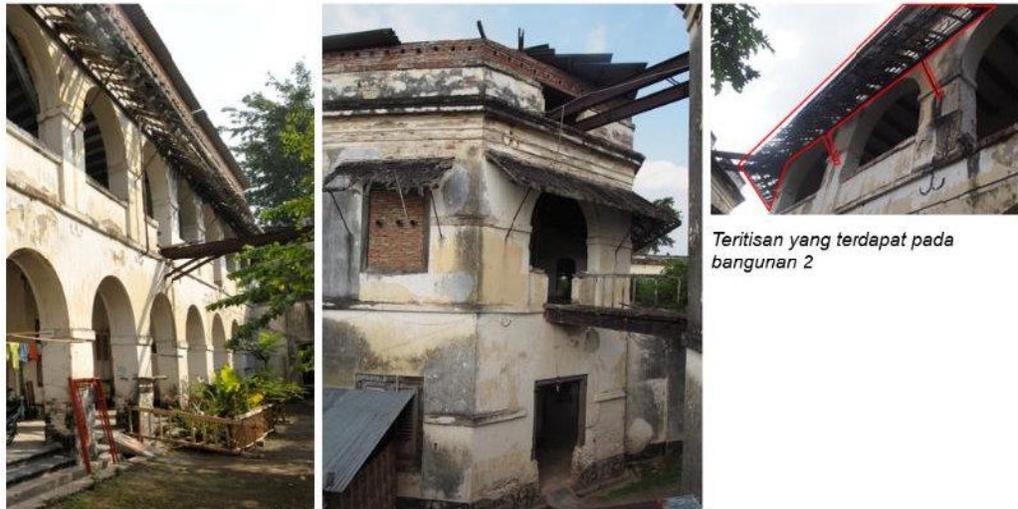
Bangunan 2 dilengkapi dengan atap teritisan pada sepanjang dinding luas lantai atas bagian depan. Teritisan ini berfungsi untuk melindungi bangunan adari tampias air hujan dan sinar matahari..

Gambar F.28 bentuk tritisan pada benteng

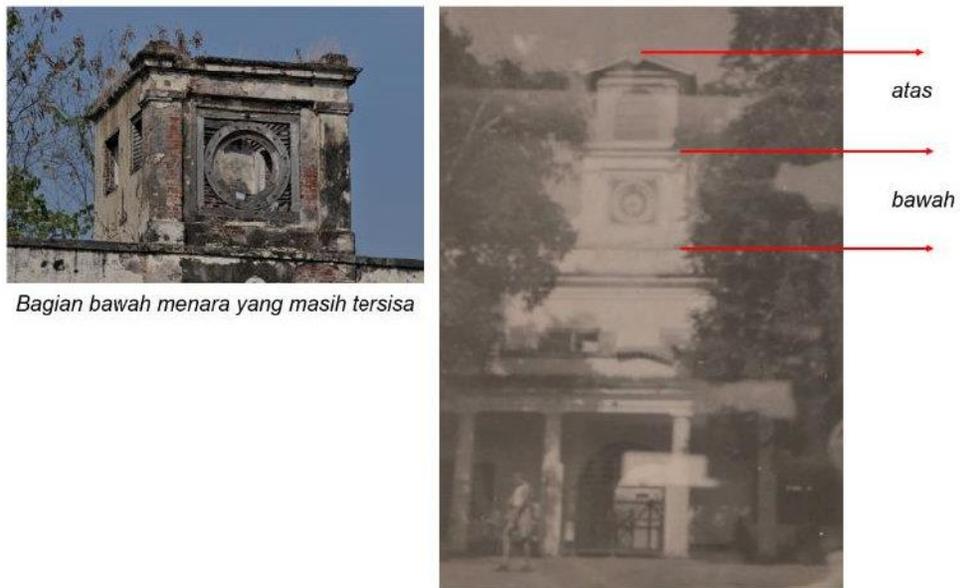
Gambar F.29. bagian menara yang masih tersisa

Awalnya benteng ini memiliki menara pada salah satu bangunannya. Menara tersebut terdiri dari 2 bagian; bagian bawah dimana awalnya terdapat sebuah jam, dan bagian atasnya dengan atap pelana. Saat ini hanya tersisa menara bagian bawah dalam kondisi rusak. Pada menara ini awalnya terdapat sebuah jam besar, yang berasal dari tahun 1840, sebagaimana yang tertera pada bandul lonceng jam tersebut. Lonceng jam tadi dibuat oleh Paul van Vlissingen dan Dudok van Heel yang mempunyai bengkel logam di Amsterdam.

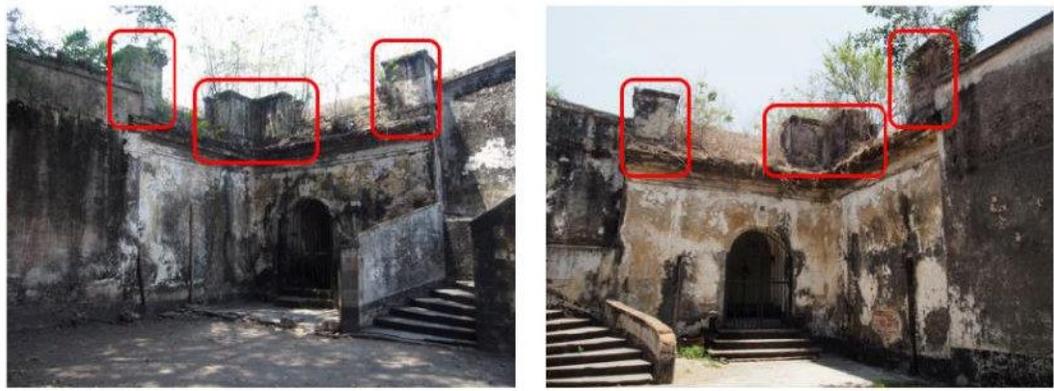
Gambar F.30 Amortizement benteng

Amortizement adalah penerusan sebuah kolom atau dinding pada atap. Amortizement pada benteng ini terletak di atas atap bastion, berupa struktur dinding rendah berbentuk segi empat terbuat dari bata dengan ruang kosong di tengahnya.

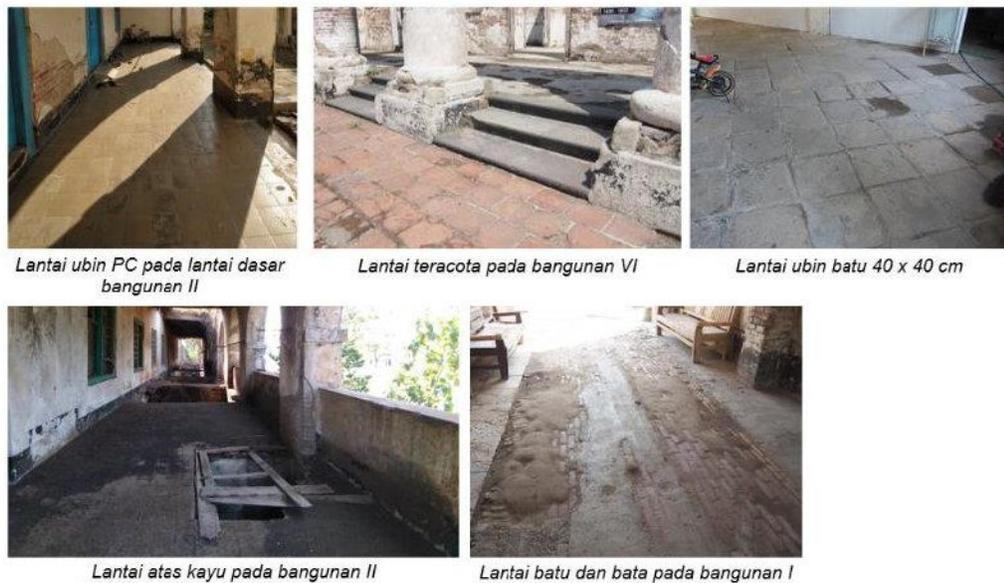
Gambar F.32. Lantai benteng

1. Lantai ubin pc pada lantai dasar bangunan II
2. Lantai teracota pada bangunan VI
3. Lantai kayu pada lantai atas bangunan II
4. Lantai ubin batu 40 x 40 pada bangunan I
5. Lantai batu dan bata pada jalan masuk di bangunan I

Lantai ubin PC pada lantai dasar bangunan II

Lantai teracota pada bangunan VI

Lantai ubin batu 40 x 40 cm

Lantai atas kayu pada bangunan II

Lantai batu dan bata pada bangunan I

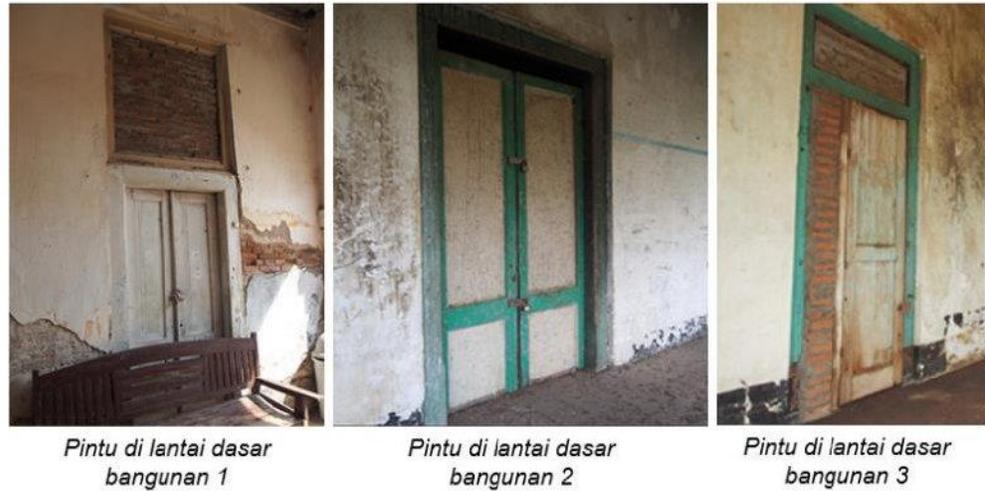
Gambar F.33 Pintu pada ruang dalam

Pintu-pintu yang terdapat pada ruang dalam bangunan-bangunan di benteng ini merupakan pintu kayu berdaun ganda dengan atau tanpa ventilasi di atasnya. Beberapa pintu merupakan pintu berdaun panel kayu, sedangkan sebagian lagi merupakan pintu dengan daun pintu papan kayu. Sebagian pintu saat ini sudah ditutup dengan bata.

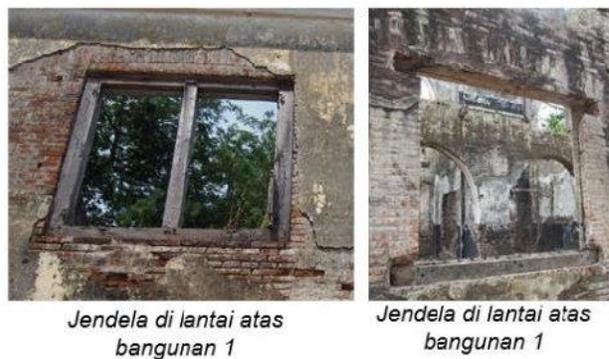
Gambar F.34 Jendela pada ruang dalam

Jendela-jendela yang terdapat pada ruang dalam bangunan di benteng ini merupakan jendela kayu berdaun ganda. Hampir semua jendela dalam pada bangunan ini sudah berubah tinggal kusennya saja ataupun ditutup dengan bata.

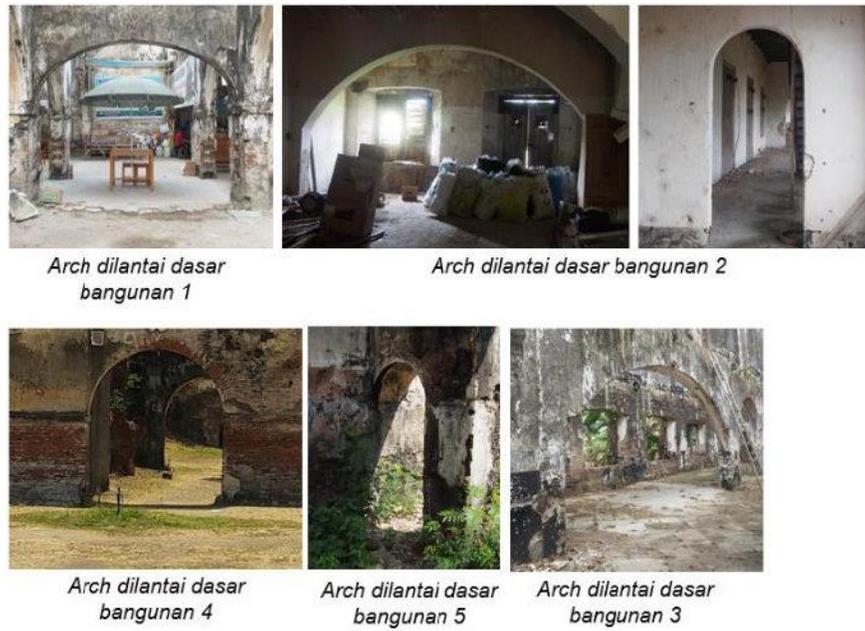
Gambar F.35 Arch bangunan benteng

Arch atau plengkung yang terletak di ruang dalam bangunan benteng terbagi menjadi beberapa jenis menurut lebarnya. Lebar plengkung ini bervariasi mulai dari 1 meter hingga 6,5 meter. Plengkung-plengkung ini semuanya terletak di lantai dasar bangunan.

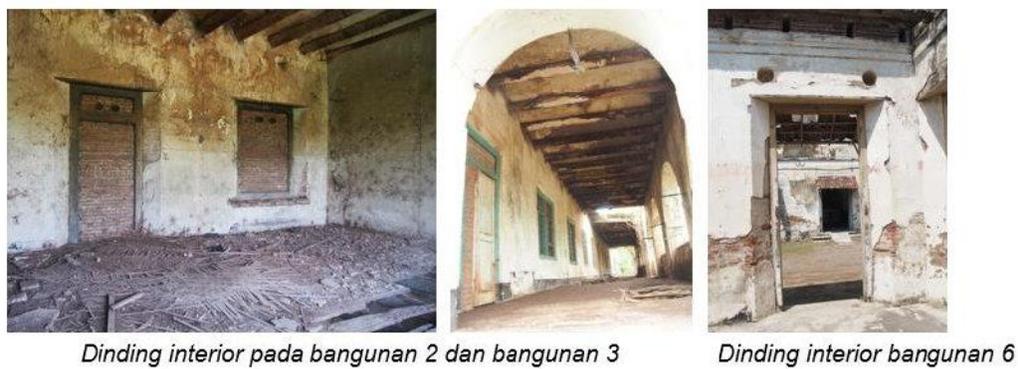
Gambar F.36 Dinding Interior bangunan 2,3 dan 6

Dinding interior pada bangunan ini merupakan dinding batu bata diplester dan dicat. Dinding merupakan dinding polos tanpa ornamen. Kecuali pada bangunan 6 dan bangunan 7, dindingnya dihiasi dengan cornice pada bagian atas.

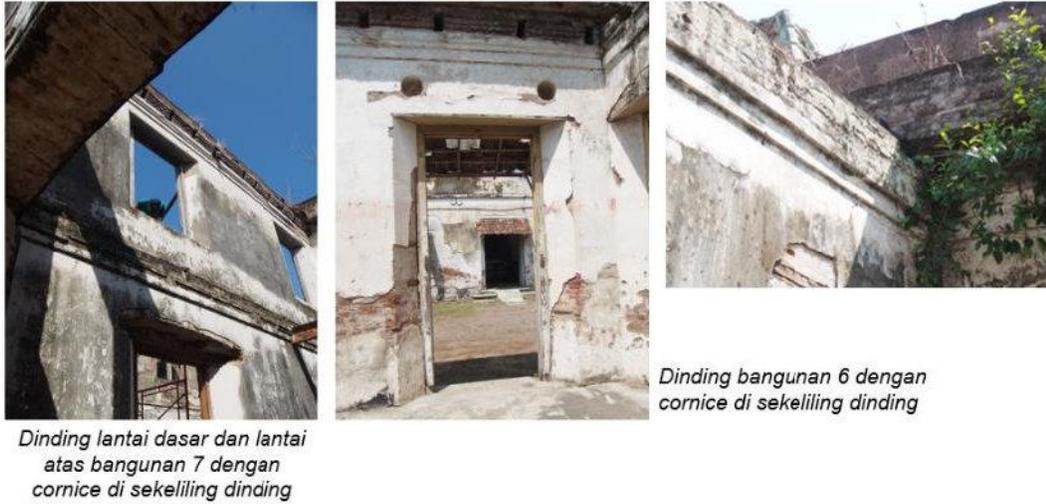
Gambar F.37 dinding lantai dasar dengan cornice

Bangunan 6 dan bangunan 7 mempunyai dinding interior yang dihiasi dengan cornice pada sekeliling bagian atas dinding. Pada bangunan 7, cornice terdapat pada dinding lantai dasar dan lantai atas bangunan.

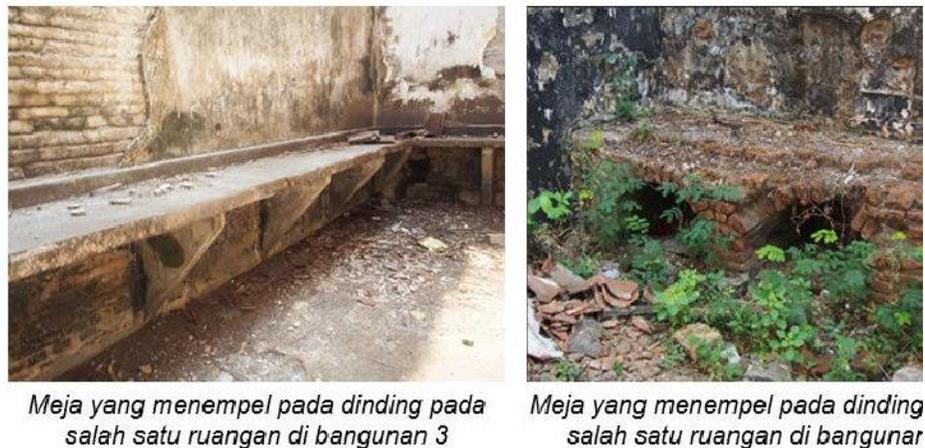
Gambar F.38 Meja yang menempel pada dinding

Pada salah satu ruangan di lantai dasar bangunan 3, terdapat meja yang menempel ke dinding. Meja tersebut berbentuk menyerupai huruf 'L' dan disangga dengan konsol berbentuk segitiga. Pada bangunan 5 juga terdapat sebuah meja berbentuk persegi, terbuat dari bata dengan struktur penyangga berbentuk plengkung juga terbuat dari bata.

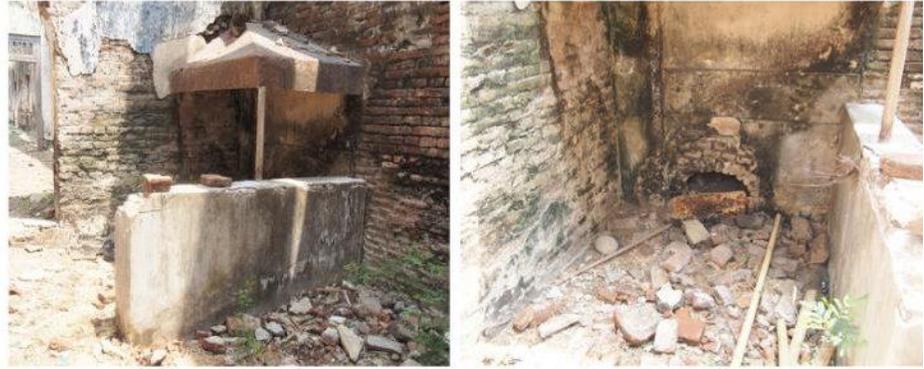
Gambar F.39 Tungku pada bangunan

Tungku pada benteng ini terdapat pada salah satu ruangan di bangunan 3. Tungku berbentuk setengah lingkaran terbuat dari bata yang menempel pada dinding dan bagian atasnya berhubungan langsung dengan cerobong asap. Tungku ini diberi pelindung berupa dinding pada salah satunya dan diberi atap pada bagian atasnya.

Tungku yang terdapat pada bangunan 3

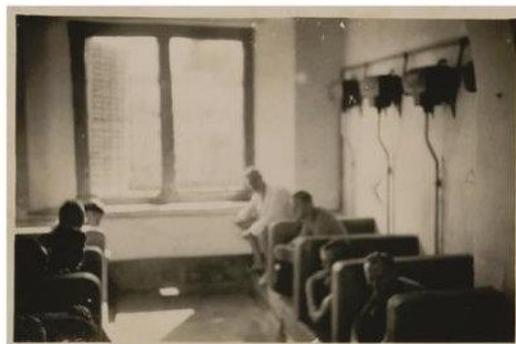
Gambar F.40 Bilik toilet

Bilik toilet pada saat benteng ini digunakan sebagai Kamp tahanan orang-orang Eropa yang memihak Jerman

Bilik toilet pada sebuah bangunan benteng biasanya merupakan satu ruangan dengan deretan toilet-toilet yang saling berhadapan pada kedua sisi ruangan. Toilet-toilet tersebut dipisahkan dengan dinding pembatas pendek dengan tinggi sekitar 80 cm. Pada benteng ini masih ditemukan sisa dari bilik toilet pada bangunan 1 dan bangunan 3. Pada bilik toilet di bangunan 1 masih terdapat beberapa tangki untuk penyiram.

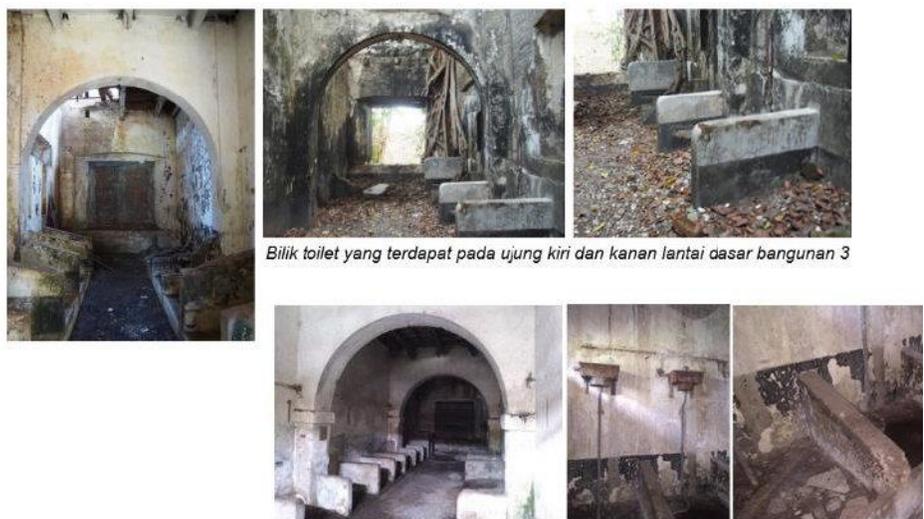
Gambar F.41 Bilik toilet pada lantai dasar bangunan

Bilik toilet yang terdapat pada ujung kiri dan kanan lantai dasar bangunan 3

Bilik toilet yang terdapat pada lantai dasar bangunan 1

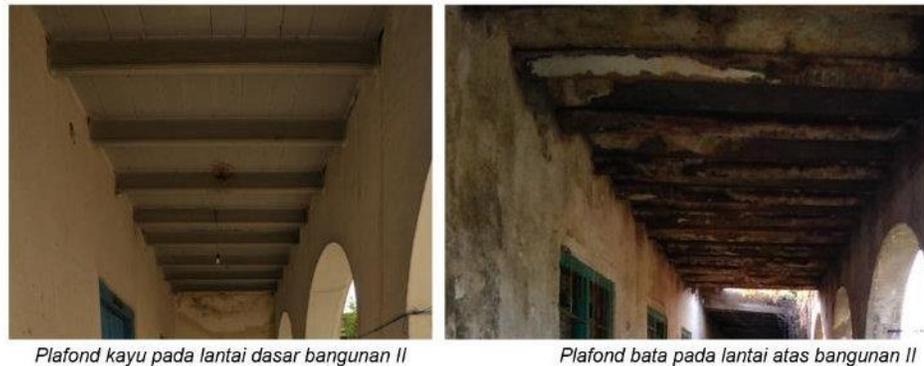
Gambar F.42 Plafond pada benteng

Plafond pada benteng ini masih banyak terdapat pada bangunan II yang masih ditempati. Plafond pada lantai dasar adalah papan kayu yang terdiri dari balok-balok kayu dengan papan-papan kayu di atasnya. Plafond ini juga sekaligus menjadi lantai untuk lantai atas. Plafond pada lantai atas merupakan plafond bata yang berbentuk menyerupai gelombang. Plafond ini merupakan bagian bawah dari konstruksi atap bangunan yang terbuat dari bata.

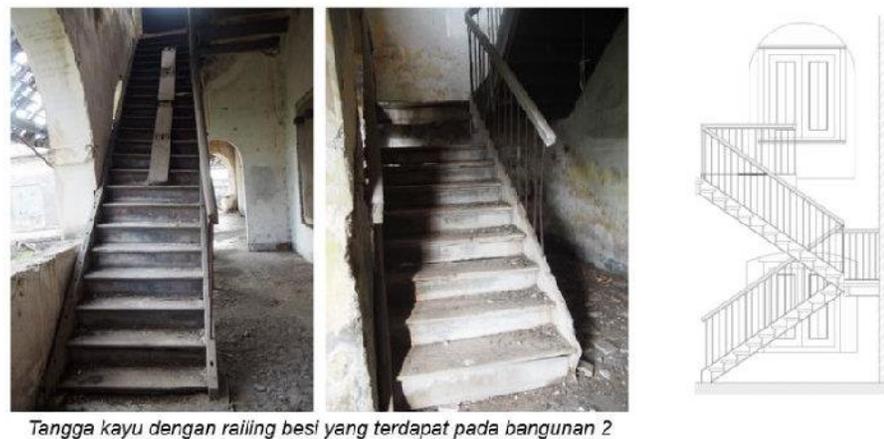
Gambar F.43 tangga bangunan benteng

Tangga kayu dengan railing besi yang terdapat pada bangunan 2

Tangga untuk menuju ke lantai atas dari lantai dasar yang masih terdapat pada bangunan 2 merupakan tangga kayu dengan railing besi. Terdapat dua jenis tangga pada bangunan ini; tangga berbentuk huruf 'U' dengan bordes di tengah dan tangga lurus.

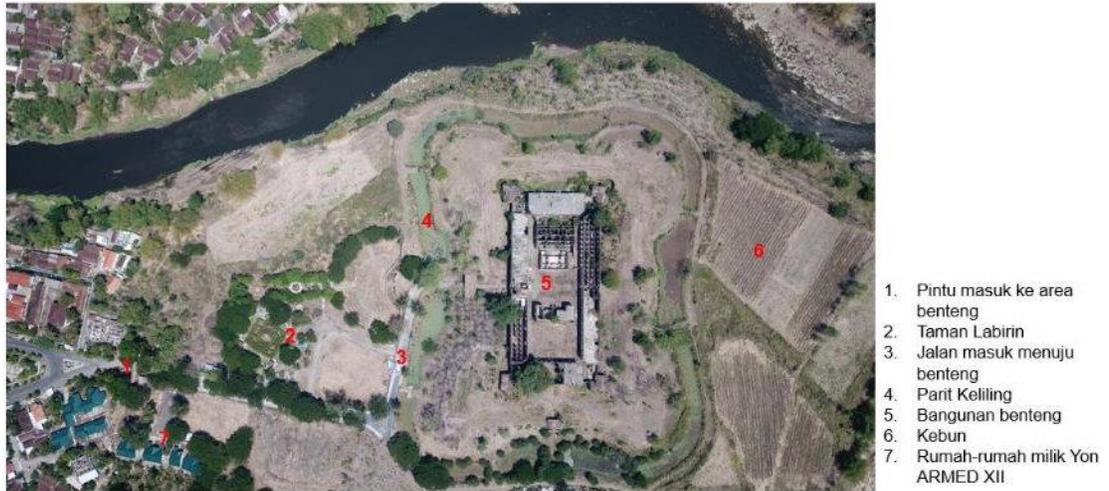
Gambar F.44 Tapak benteng

Tapak bangunan benteng berbentuk menyerupai segilima yang keempat sisinya berbatasan dengan sungai. Tapak benteng terletak pada pertemuan dua sungai yaitu; Sungai Bengawan Solo dan Sungai Madiun.

Dalam tapak benteng selain bangunan benteng dan kelengkapannya (parit, ravelin, gerbang masuk) juga terdapat bangunan gerbang masuk di sebelah barat, bangunan kantin di sebelah barat daya benteng dan bangunan Societeit di ujung timur tapak yang berbatasan dengan sungai.

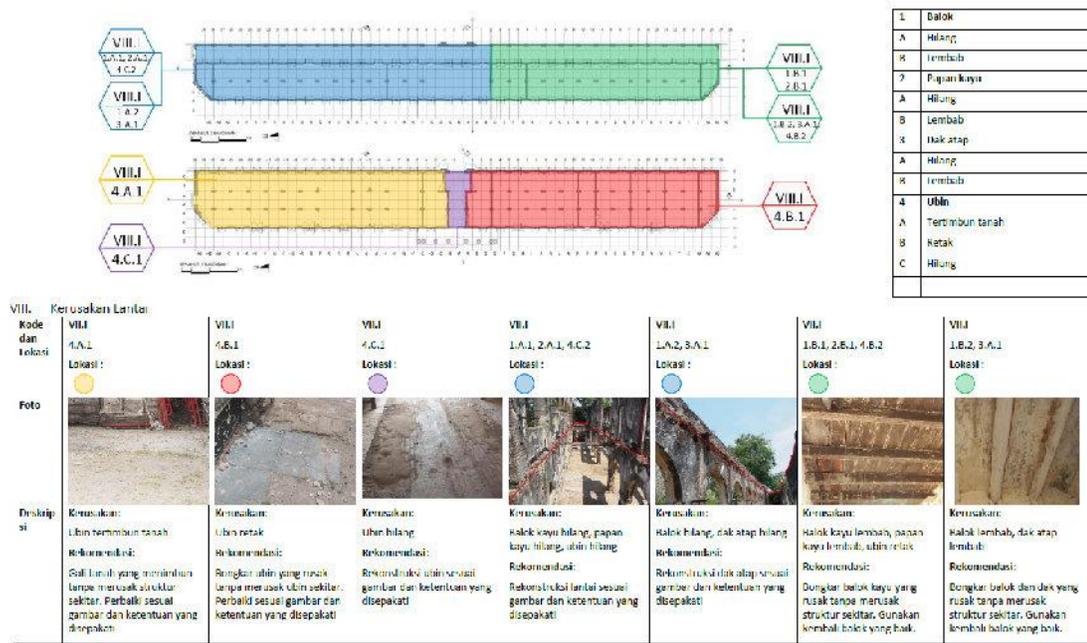
Gambar F.47 Data rekapitulasi kerusakan lantai

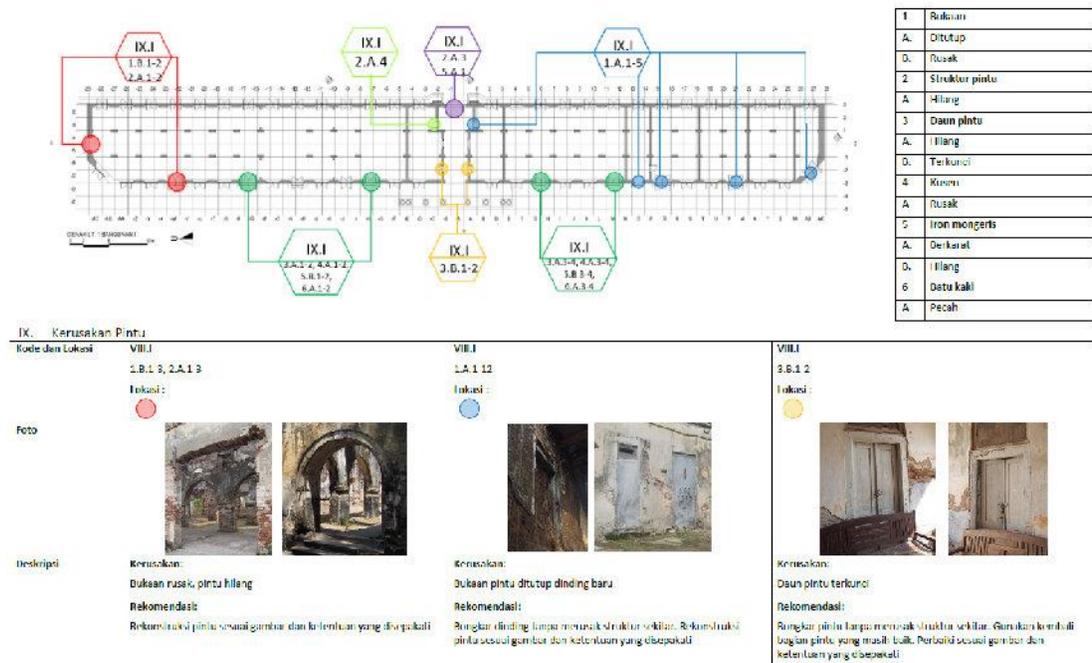
Gambar F.48 Data rekapitulasi kerusakan pintu

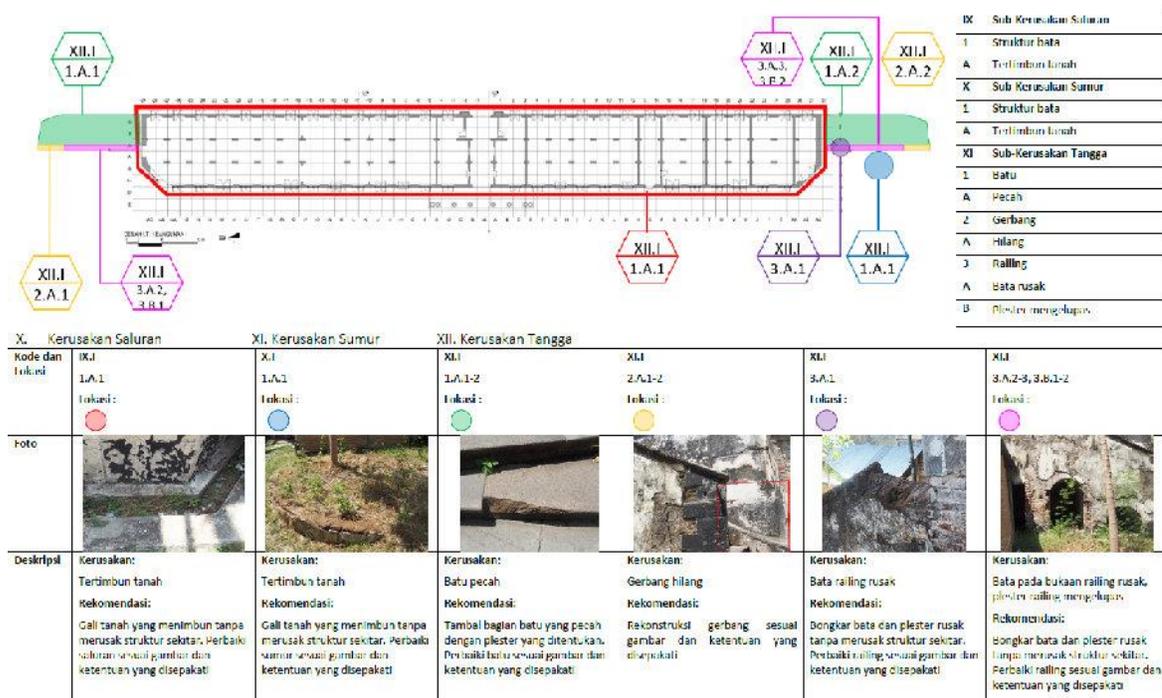
Gambar F.49 Data rekapitulasi kerusakan saluran
